## 2 Loon op Zand

### *Analyse en onderbouwing aanleg bergings- en infiltratievoorzieningen tegen wateroverlast in Loon op Zand*

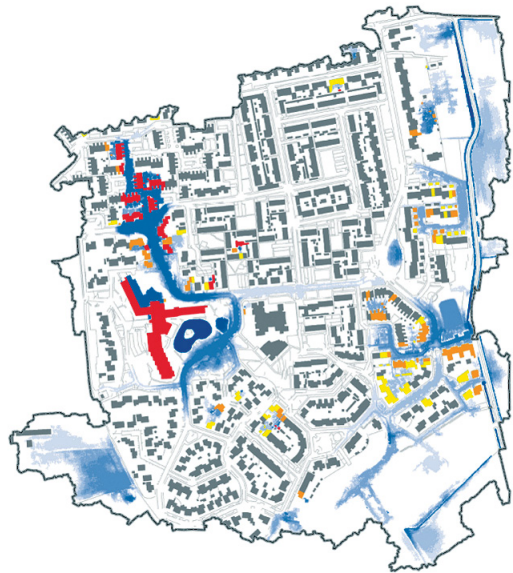
De kleuren van de bebouwing in figuur 2.2 geven de ernst van het berekende risico aan. De resultaten hiervan kwamen erg goed overeen met de praktijksituatie. De rode gebouwen vormen in de praktijk ook het gebied met wateroverlast. Het risicogebied eromheen is doorgerekend met een rioleringsmodel (Sobek), gekoppeld aan het digitale

Figuur 2.2 Visualisatie 2D-berekening situatie vóór aanleg bergingsvoorzieningen.

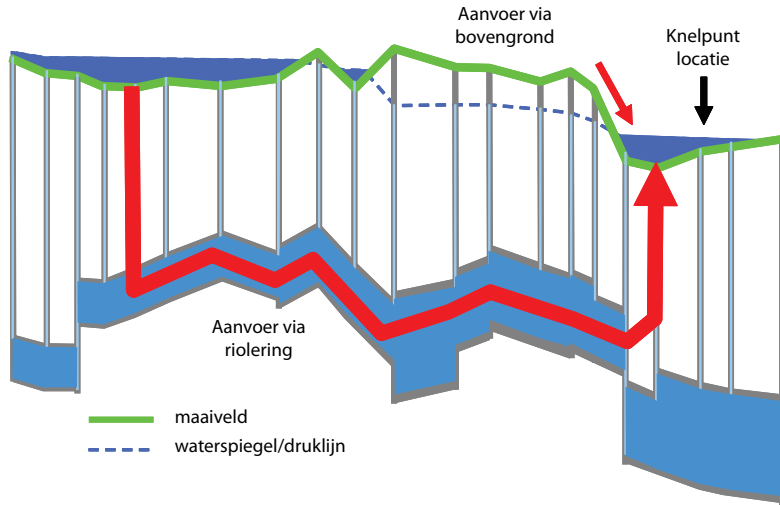
Uit de berekeningen bleek dat veel meer water over straat naar de knelpuntlocaties stroomde dan ingeschat. Verder werd duidelijk dat water op straat in een ander deel van de wijk via het rioolstelsel naar de Ecliptica stroomde, waar het via de kolken op straat kwam. Figuur 2.3 is een dwarsdoorsnede vanuit de 1D/2D berekening door de wijk Molenwijck. In de dwarsdoorsnede is het maaiveld weergegeven met de groene lijn. Onder het maaiveld is het rioolstelsel zichtbaar. De waterstand in het stelsel is met de blauwe lijn weergegeven. Deze ligt gedeeltelijk boven het maaiveld: op deze plaatsen is sprake van water op straat. Bovengronds stroomt het water over een relatief beperkte afstand naar de laaggelegen knelpuntlocatie. Het plaatje laat door middel van de pijl zien dat het water via het riool over een veel grotere afstand kan toestromen naar de knelpuntlocatie.

Figuur 2.3 Resultaat van een 1D/2D-berekening, het water stroomt vooral via de riolering naar een laaggelegen knelpuntlocatie.

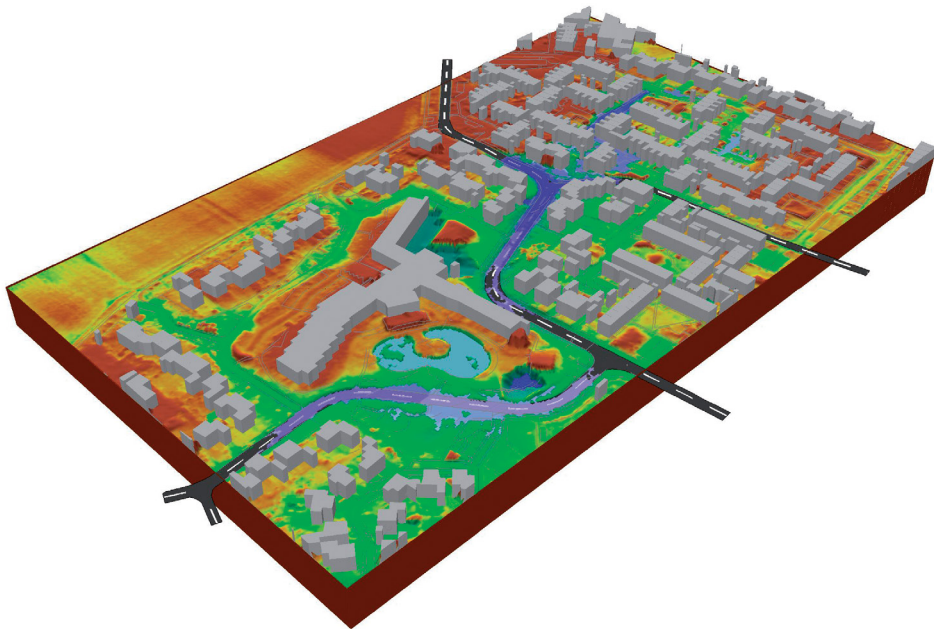
Figuur 2.4 visualiseert de wateroverlastproblemen in 3D. De blauwe delen geven de plekken aan waar het water accumuleert bij een extreme regenbui. Het grote gebouw met vijver is de Serviceresidentie Molenwijck.

Figuur 2.4 3D-weergave wateroverlast in Molenwijk.

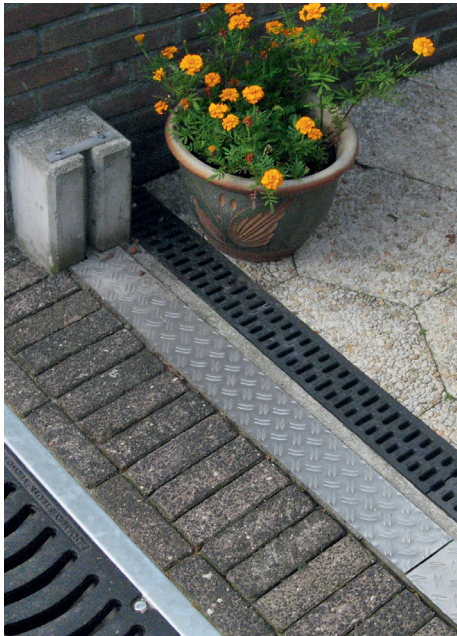
Figuur 2.5 Creatieve oplossing bewoners: schotbalkspinning.

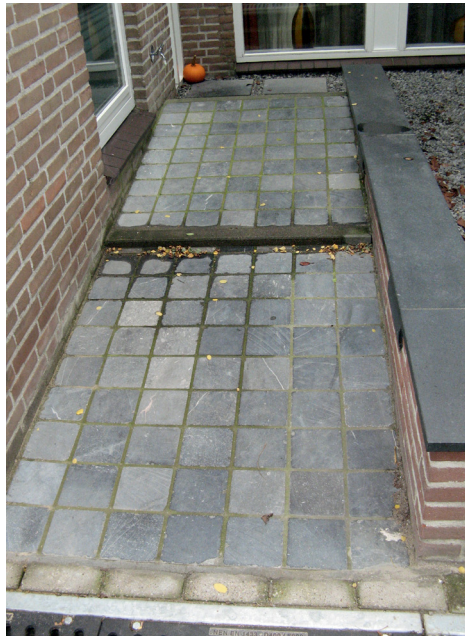
Figuur 2.6 Creatieve oplossing bewoners: oplopende stoep richting voordeur, met trede naar beneden voor de voordeur (particuliere dijk).

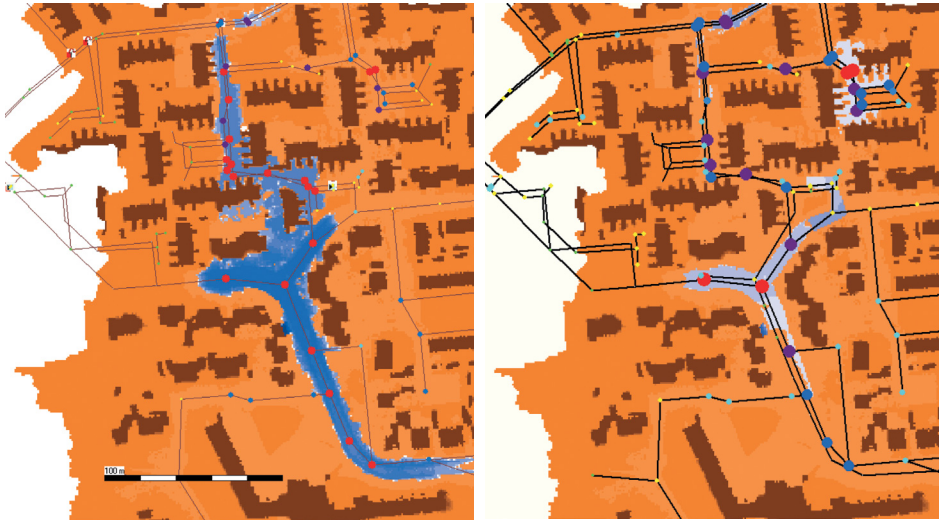
Figuur 2.8 Visualisatie situatie vóór (links) en na maatregelen (rechts).

Dankzij deze maatregelen kan het watersysteem een regenbui van 50 mm in een uur verwerken. Hiermee voldoet het systeem aan de projectdoelstelling en de vraag vanuit de gemeenteraad om de wateroverlast in het gebied aan te pakken.
