4 Egmond aan Zee

Expertbenadering lost ernstige wateroverlast in Egmond aan Zee op

ir. Floris Boogaard (Tauw, TU Delft, Hanzehogeschool Groningen),
floris.boogaard@tauw.nl
George Stockell (gemeente Bergen), g.stockell@bergen-nh.nl

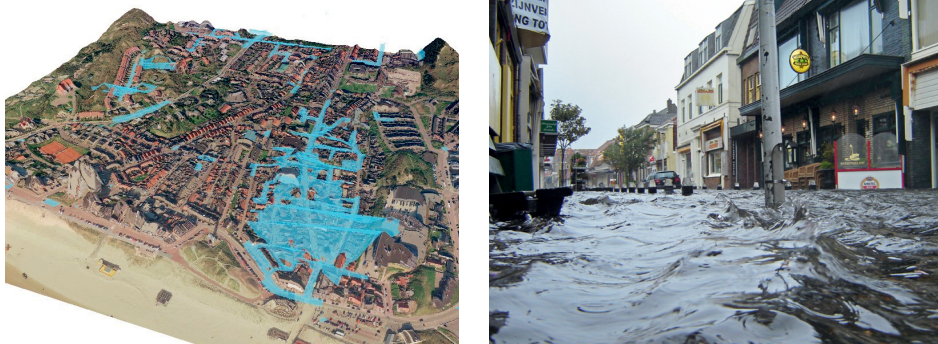
Vanwege de lage ligging is het centrum kwetsbaar voor wateroverlast. Bij hevige regen stroomt het water van een groot verhard gebied vanuit de hogergelegen delen richting het centrum (zie figuur 4.1).

Figuur 4.1 Links: 3D-hoogtekaart impressie situatie 2006 bij circa 60 mm in 1 uur. Rechts: de laaggelegen Voorstraat met overlast in augustus 2006 (foto Roland Stam).

Op 14 en 26 augustus 2006 leidde hevige neerslag tot veel schade in het centrum van Egmond aan Zee. Volgens niet geverifieerde bronnen viel er respectievelijk 50,2 mm regen in 60 minuten en 83 mm in 120 minuten. Op het laagste punt in de Voorstraat stond ongeveer 1 meter water en stroomde huizen en winkelpanden binnen. De schade werd geschat op 'een paar honderdduizenden euro's'.

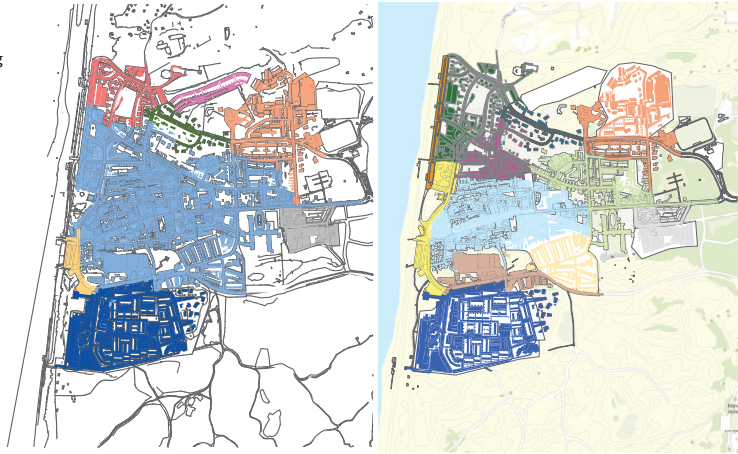
Onbeperkte afvoer uit het centrum naar de kust is niet altijd mogelijk en toegestaan. Vergroting van berging en afvoercapaciteit van het riool zou kostbaar en niet doeltreffend zijn. Omdat de overlast in het centrum ontstaat door de grote toestroom van water vanuit hogergelegen delen, is besloten de afstroming naar het centrum te beperken. Uit diverse onderzoeken blijkt dat de ondergrond van Egmond goed doorlatend is. Daarom zijn de maatregelen gericht op zo veel mogelijk berging en infiltratie in de bodem in de hogergelegen gebieden. Zo wordt op een kosteneffectieve en duurzame manier de kans op wateroverlast in het centrum fors kleiner en kan de overlast zich ook niet naar andere delen verplaatsen. De voorgestelde opsplitsing in afstroomgebieden staat in figuur 4.2. Het afstroomgebied naar het centrum (lichtblauw) is aanzienlijk kleiner.

Figuur 4.2 Afstroomgebieden 2006 (links) en in 2013 (rechts).

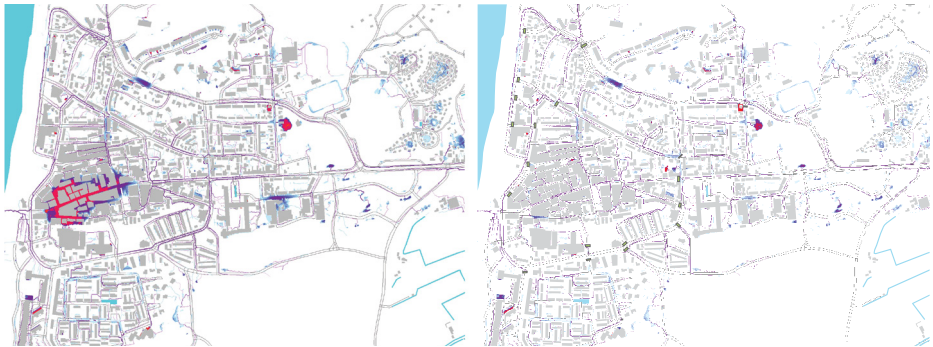
Voor de WOLK van Egmond aan Zee zijn de berging en ondergrondse afvoercapaciteit per deelgebied zo verschillend, dat is gekozen om per deelgebied de volledige 60 mm mee te nemen en de ondergrondse capaciteit in WOLK te verrekenen. Het resultaat van de WOLK zijn kaarten die visueel de wateroverlastlocaties en afwateringsrichtingen op maaiveldniveau weergeven (zie figuur 4.3). Deze kaarten zijn gecontroleerd aan de hand van film- en fotomateriaal en klachten van bewoners. De rode vlek links in figuur 4.3 is het overlastgevoelige gebied in het centrum van Egmond aan Zee.

Figuur 4.3 WOLK Egmond aan Zee met stroombanen situatie 2006 (links) en WOLK na maatregelen in 2013 (rechts).

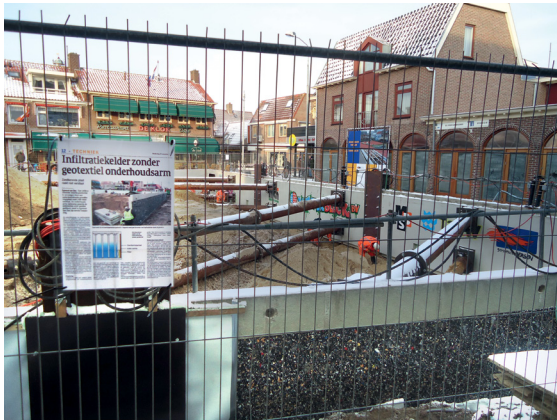
Figuur 4.4 Aanleg infiltratiebassins in het centrum.

Enkele kleine voorzieningen (zoals de verkeersdrempels) hebben relatief weinig impact op de omgeving maar zijn snel en tegen relatief lage kosten aangelegd. Andere maatregelen kostten anderhalf jaar tijd om te realiseren, zoals de drie grote infiltratiebassins. Deze bassins zorgden tijdens de aanleg voor bouwoverlast (verkeer, geluid) gezien de werkzaamheden dicht bij de gevel plaatsvonden om de berging te optimaliseren.

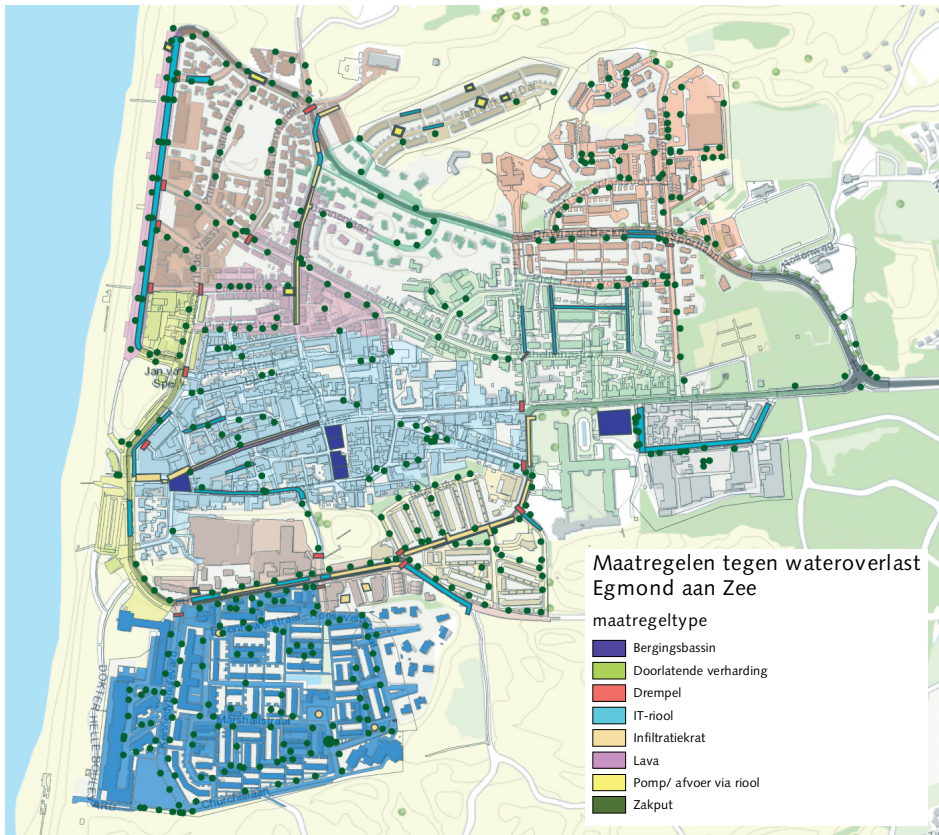
Figuur 4.5 Kaart met waterbergende en infiltrerende maatregelen.

- Bovengronds regenwater vasthouden en infiltreren: vasthouden met verkeersdrempels en tussen de banden op straat, infiltreren in groenvoorzieningen en doorlatende verharding.
- Ondergronds regenwater vasthouden en infiltreren: 3 infiltratiebassins, infiltratiekratten, lavakoffers, IT-leidingen en zakputten.
- Ondergrondse afvoerleiding (strandpijp) naar duinen en strand vergroten.

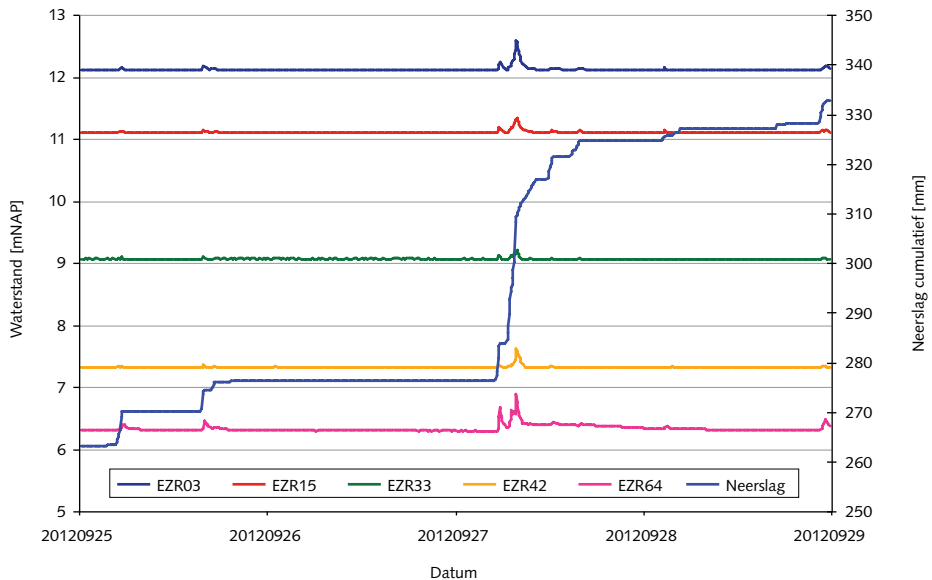
Figuur 4.6 toont de relatie tussen neerslag, waterberging en infiltratie in de infiltratiekratten aan de Zeeweg. Vanwege het verval van de weg liggen de kratten op verschillende hoogten om het water vast te houden. Als een compartiment vol is, stroomt het

Figuur 4.6 Gemeten cumulatieve neerslag en waterstanden in de kratten bij de Zeeweg, Admiraal de Ruijterweg en P.H. Straat op 27-9-2012.

In de monitoringsperiode van figuur 4.6 is in enkele uren circa 50 mm regen gevallen. Te zien is dat de berging van de kratten zich na de start van de bui vult en het water vervolgens in bodem en grondwater infiltreert. De doorlatendheid van de bodem in Egmond aan Zee is redelijk hoog (gemiddeld enkele meters per dag), waardoor de berging van een krat van circa 40 cm hoog binnen enkele uren weer beschikbaar kan zijn.

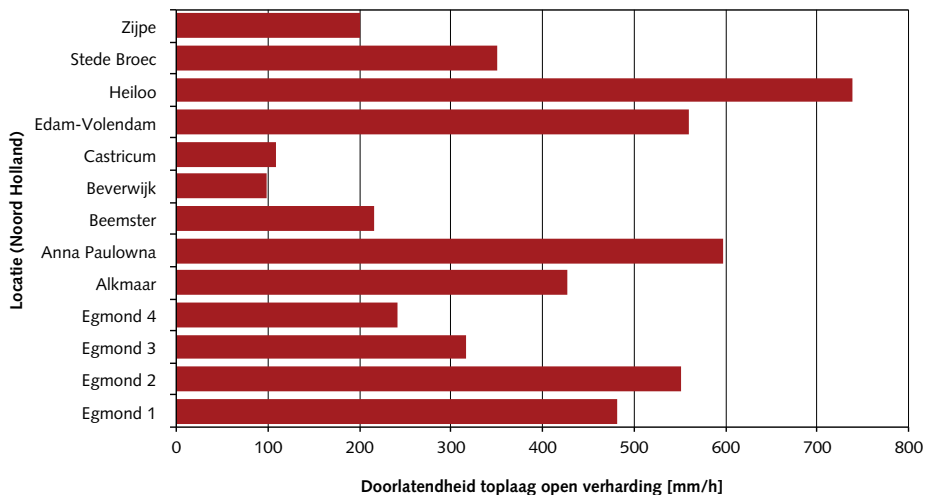
Figuur 4.7 Resultaten doorlatendheidsmeting toplaag doorlatende verharding Julianastraat op 14-11-2012.

De metingen in figuur 4.7 zijn kort na aanleg van de voorzieningen gedaan. De overige metingen op andere locaties zijn verricht na enkele jaren functioneren. Bekend is dat de infiltratiecapaciteit van doorlatende verharding in de tijd afneemt doordat de voegen dichtslibben. Om de infiltratiecapaciteit van de doorlatende verharding op peil te houden, kan binnen enkele jaren onderhoud nodig zijn. De onderhoudstermijn is moeilijk te voorspellen. Hierbij wordt vaak na enkele jaren als er langdurig plassen op straat blijven staan, het split tussen de verharding uitgezogen en nieuw split ingeveegd.
