## 5 Tholen

### *Bovengrondse maatregelen blijken robuuste, eenvoudige en goedkope aanpak van wateroverlast in Tholen*

Daniël van Veen BEng (gemeente Tholen), veen.d@tholen.nl

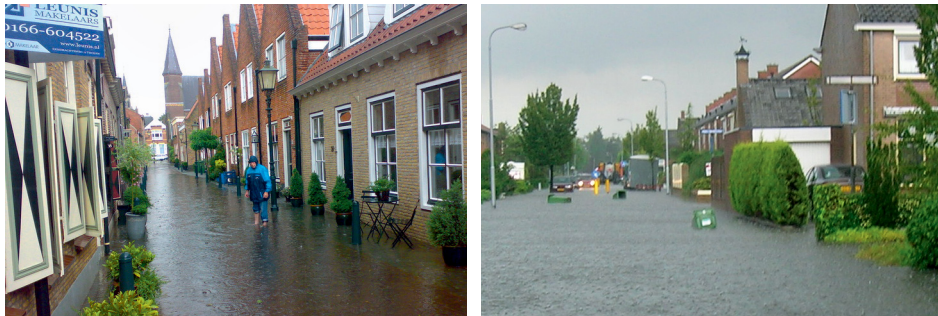
Figuur 5.1 Water op straat en in woningen na 50 mm neerslag in 1 uur in Venkelstraat (links) en Koningin Julianastraat (rechts).

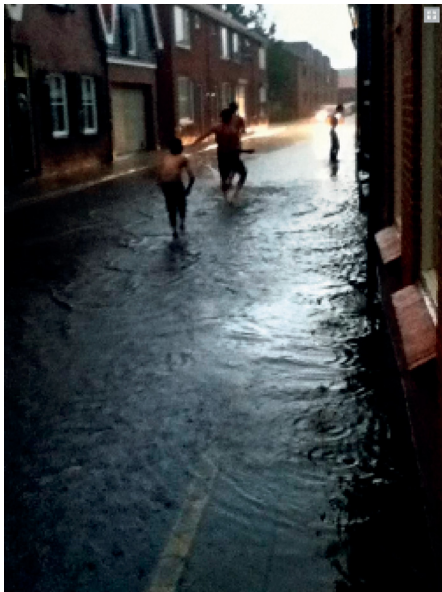
Figuur 5.2 Doelweg, net na de bui uit 2012.

Op figuur 5.2 is de Doelweg te zien net na de bui uit 2012. Het waterniveau op straat ligt bij woning nummer 33 enkele centimeters boven het trottoir. Volgens de AHN2-hoogtekaart ligt het trottoir hier op NAP+ 0,46 m.

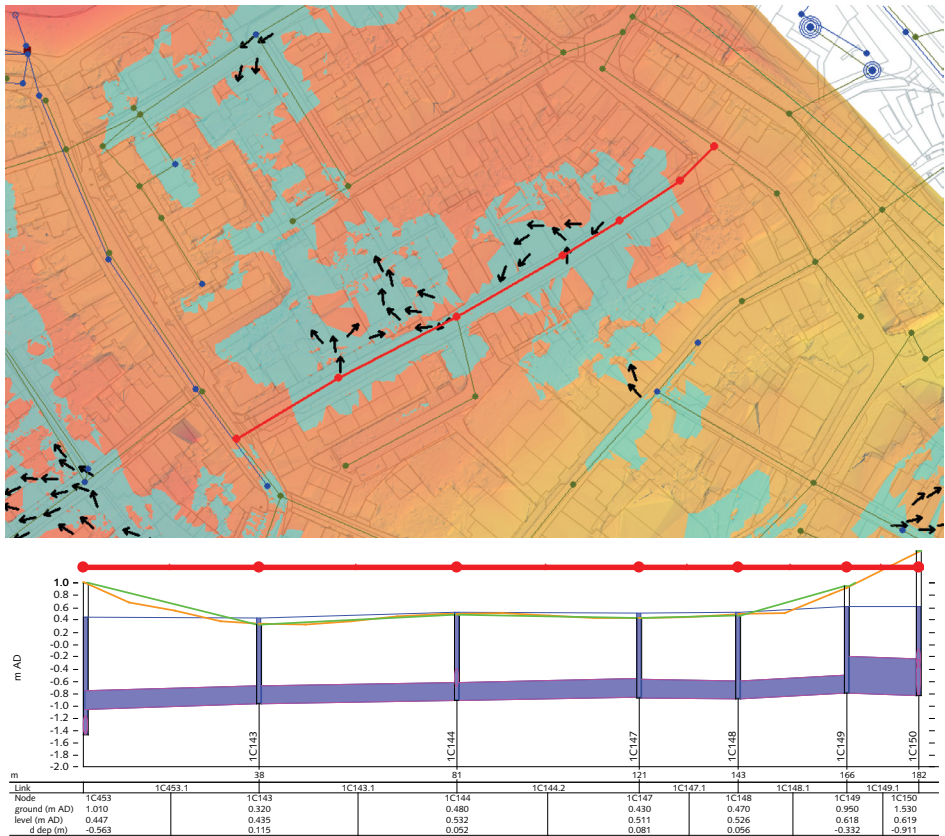
Figuur 5.3 Doorsnede Doelweg in 1D/2D-rekenmodel net na de piek in 2012.

Figuur 5.3 laat een doorsnede zien van de Doelweg in het 1D/2D-rekenmodel net na de pieksituatie. Het berekende waterniveau op straat in het rekenmodel is NAP+ 0,51 m. Uit de foto en het rekenmodel is op te maken dat het berekende waterpeil en de praktijk redelijkerwijs overeenkomen.

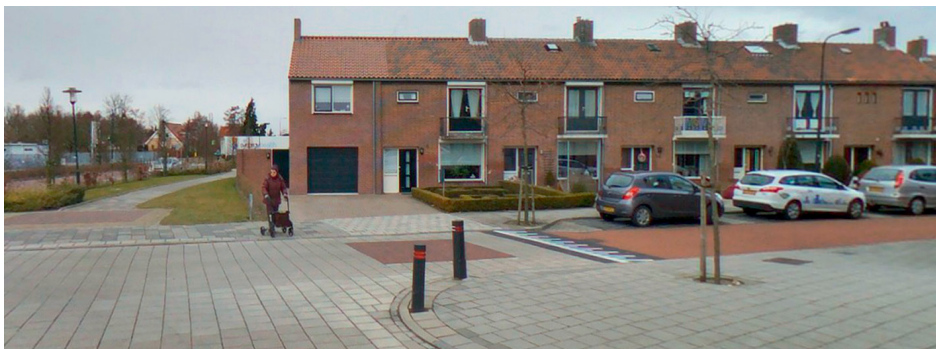
De gemeente Tholen heeft voor elke overlastlocatie afzonderlijk bekeken hoe de openbare ruimte het regenwater daar kan verwerken. In figuur 5.4 ziet u de Jan van Bloisstraat, waar het verkeersplateau hoger ligt dan de voortuinen en dorpels van de woningen. Bij hevige neerslag staat hier water op straat. Het verkeersplateau houdt het water in de straat tegen, waardoor het water de woningen binnenstroomt. Om dit te voorkomen, heeft de gemeente het verkeersplateau en het voetpad verlaagd (zie figuur 5.5). Nu kan het water bovengronds naar een lageregelegen groot plein stromen, dat het water tijdelijk bergt.

Figuur 5.4 Verkeersplateau houdt water op straat tegen.

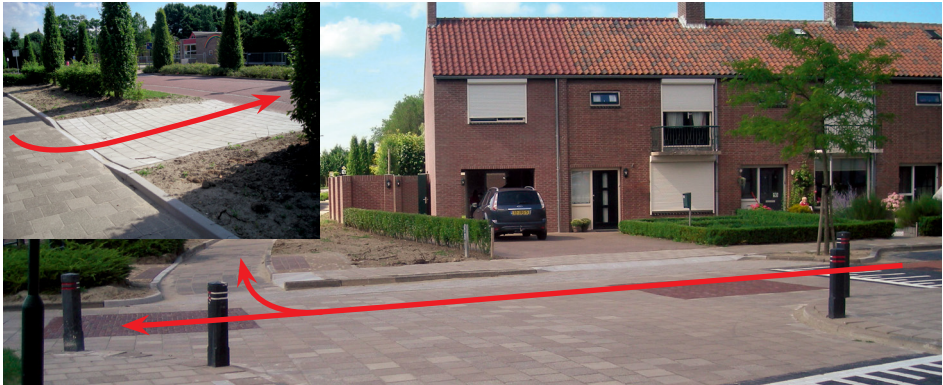
Figuur 5.5 Via verlaagd verkeersplateau stroomt water naar minder schadegevoelige locatie.

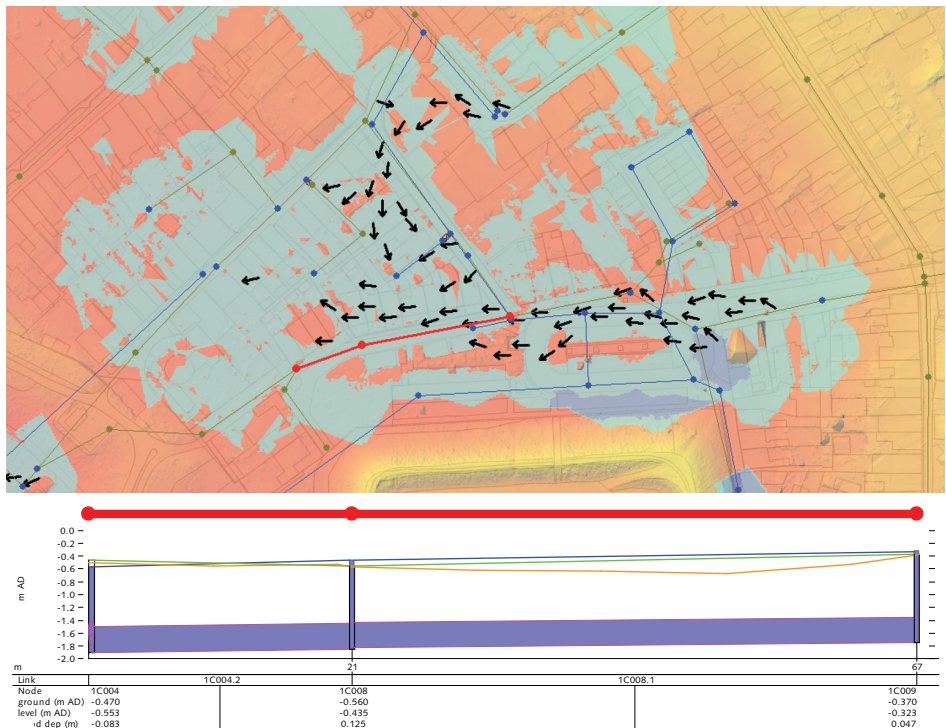
In de binnenstad is de Bosstraat de laagstgelegen straat. Bij extreme neerslag stroomt het water via de andere straten naar de Bosstraat, waar het zich verzamelt en de woningen binnenstroomt. Figuur 5.6 geeft de bovengrondse afvoerroute grafisch weer in het Infoworks 2D-model.

Figuur 5.6 Modelleren in 2D: afvoerroute van water op straat in de Bosstraat.

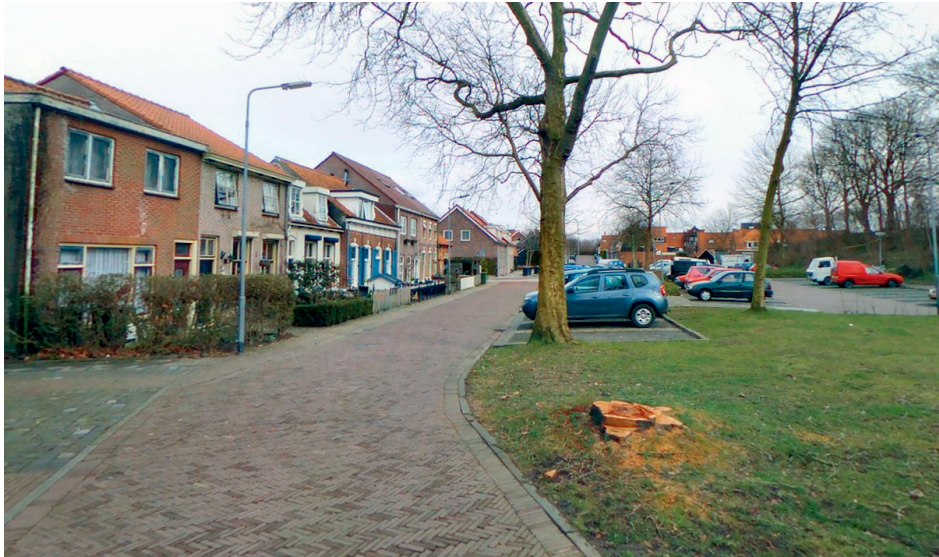
Figuur 5.7 Locatie Bosstraat met laaggelegen woningen.

Om de wateroverlast in de Bosstraat te voorkomen, heeft de gemeente berging in de groenvoorziening aangelegd met een afvoer naar het hemelwaterriool. Daarnaast heeft zij de wegverharding aangepast, zodat het water van de woningen af naar de berging stroomt.

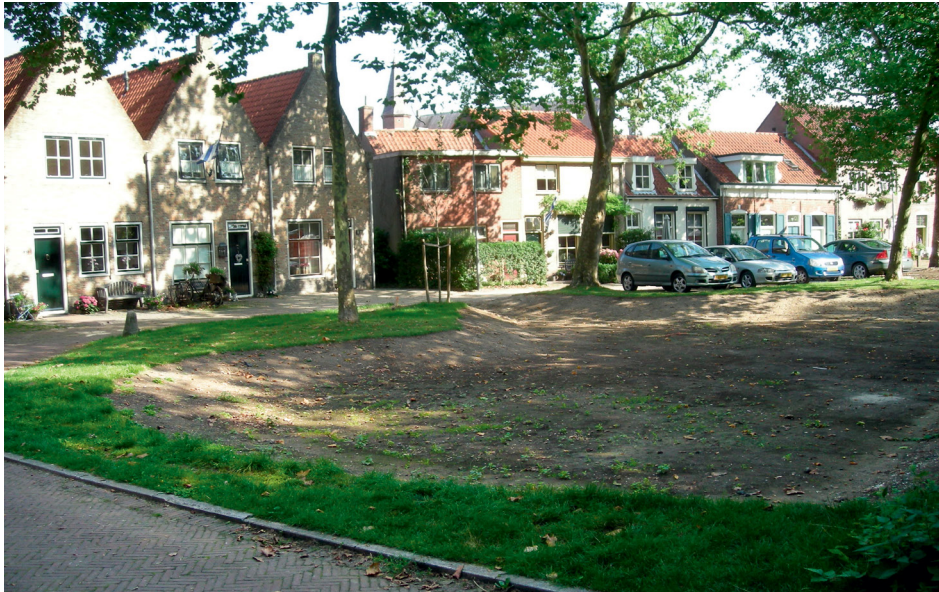
Figuur 5.8 Berging in een groenvoorziening (in aanleg).
