## 15 IJsselstein

### *Effectieve aanpak wateroverlast in woningen bij zomerse buien in IJsselstein*

ir. Arnout Linckens (Wareco Ingenieurs, vestiging Amstelveen), a.linckens@wareco.nl

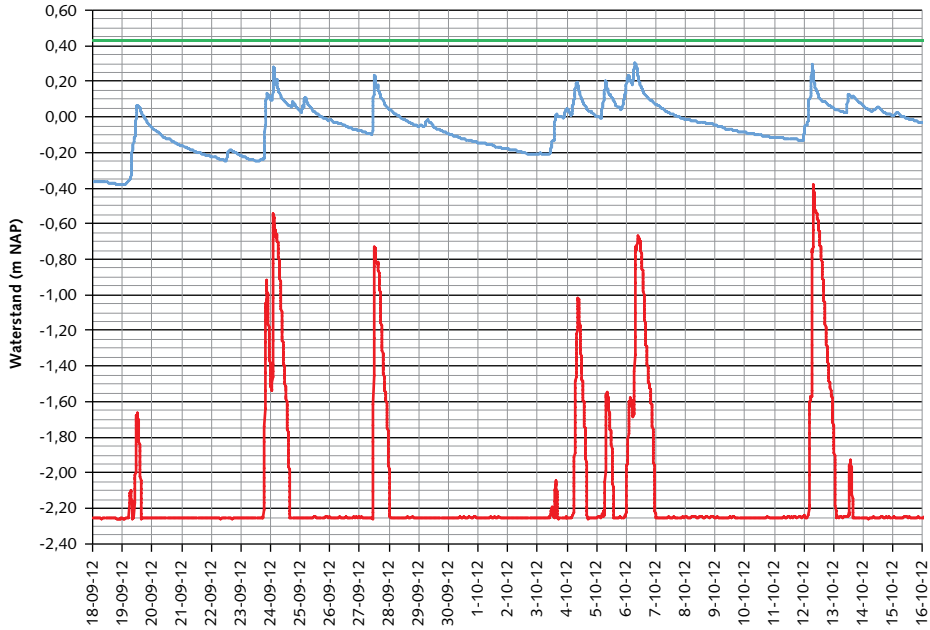
Figuur 15.1 Gemeten waterstanden en neerslag.

Vervolgens zijn in twee perioden (aug-nov 2012 en jul-dec 2013) de grondwater- en rioolwaterstanden gemeten (figuur 15.1). Om inzicht te krijgen in de reactie van het grondwater op rioolwaterstanden, bedroeg de meetfrequentie vijf minuten. Voor de neerslaggegevens zijn radarbeelden gebruikt, die het Hoogheemraadschap de Stichtse Rijnlanden heeft aangeleverd.

De groene lijn in figuur 15.1 geeft de hoogte van de zijkant van de weg weer, de lichtblauwe lijn de grondwaterstand in het wegcunet en de rode lijn de waterstand in het riool.

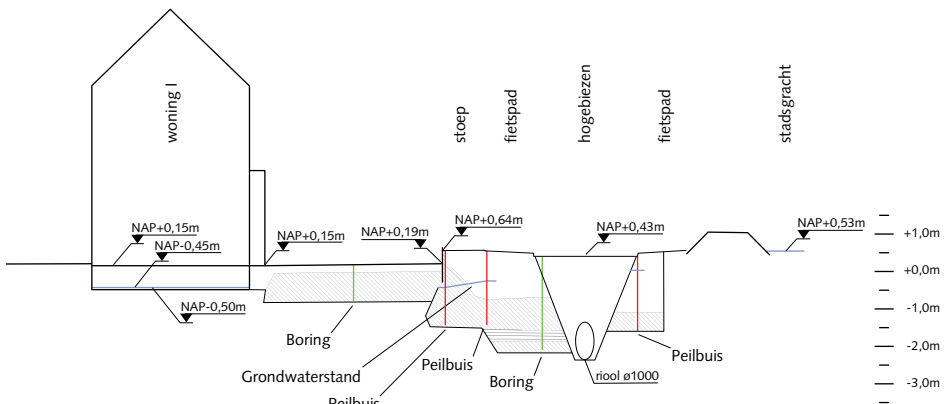
Figuur 15.2 Dwarsprofiel bij de woningen.

Op basis van de metingen en boringen zijn dwarsprofielen van het maaiveldverloop, de bodemopbouw en de waterstanden opgesteld. Deze tekeningen geven goed inzicht in de onderlinge verhoudingen tussen woningen, tuinen, opritten, openbare ruimte, het verloop van de bodemopbouw (afsluitende lagen), riolering, grondwaterstand en oppervlaktewater. Figuur 15.2 geeft een voorbeeld.

De grondwaterstand is niet bij de kleilaag direct onder het maaiveld van de voortuinen gemeten. Daarom laat figuur 15.2 geen doorlopende verhanglijn van de weg naar de woning zien, maar alleen enkele korte stukken. Het eerste stuk aan de rand van het cunet en het tweede onder de woning.
