Samenvatting Konstantinos Makris

Veroudering en faalmechanismen
van PVC-buizen

Tervisiedocument Stichting RIONED

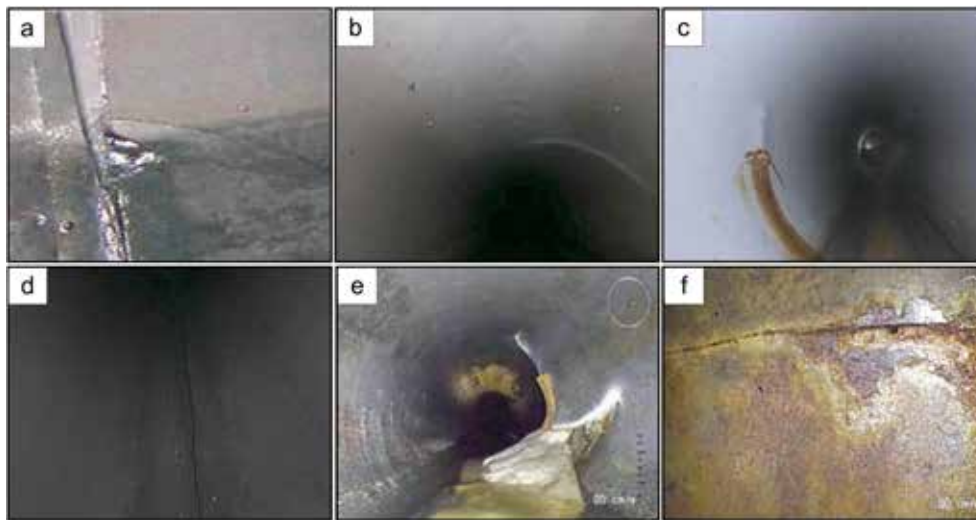
Figuur 3.1
 CCTV of Panorama® beelden van opgegraven leidingen:
 a) Leiding A-1 (DN 200, 43 jaar oud) met scheur bij de aansluiting.
 b) Leiding A-2 (DN 200, 42 jaar oud) met vervormde bovenkant.
 c) Leiding A-3 (DN 200, 41 jaar oud) met puntige breuk aan de zijkant.
 d) Leiding A-4 (DN 250, 39 jaar oud) met scheur aan de onderkant.
 e) Leiding B-2 (DN 250, 39 jaar oud) met breuk.
 f) Leiding B-3 (DN 200, 23 jaar oud) met gecompliceerde scheur.

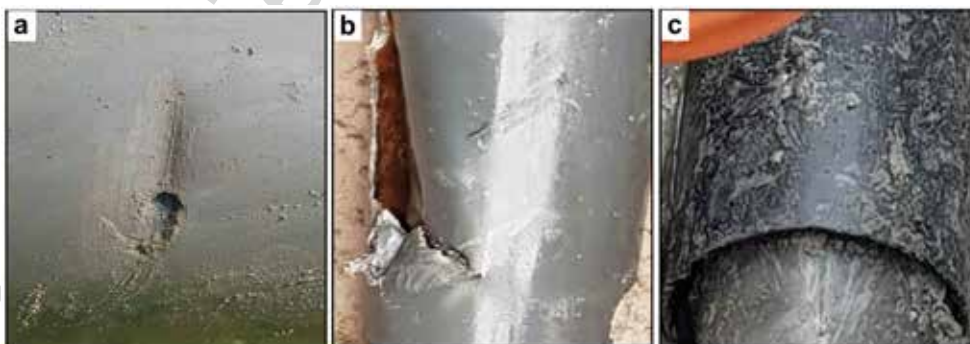
- Buis A-3: Er werd geen scherp voorwerp (bijv. steen) gevonden in contact met buis A-3 nabij de breuk, terwijl diepe krassen werden waargenomen in het vervormde gebied boven het defect (zie figuur 3.4a). Hierdoor wordt aangenomen dat dit defect wordt veroorzaakt door menselijke activiteit, bijvoorbeeld door graafschade.

- Buis B-2: Een duidelijke indicatie van een impact door menselijk handelen werd gevonden via visueel onderzoek van de breuk bij buis B-2, waarbij de afdruk van de graafmachine zichtbaar was op de buis (figuur 3.4b). De kans op deze faaloorzaak werd vergroot door de aanleg van andere leidingen dichtbij. Dit leidde misschien tot graafwerkzaamheden in de directe omgeving van de buis.

- Buis B-3: De faaloorzaak van buis B-3 is duidelijk gebrekkige installatie, waarbij de leiding was afgedekt met een extra stuk leiding (figuur 3.4c). De scheur is vervolgens ontstaan op het contactpunt tussen de PVC-buis en de betonnen bescherming van een stadsverwarmingsbuis.

Figuur 3.6
In-situ beelden na ontgraving van buizen A-3 (a) en B-2 (b) met breuk door inslag van buitenaf, en buis B-3 (c) met scheur door slechte installatiekwaliteit.
