Rioolinspectie volgens NEN-EN 13508-2+A1

Inspectie nieuwe stijl

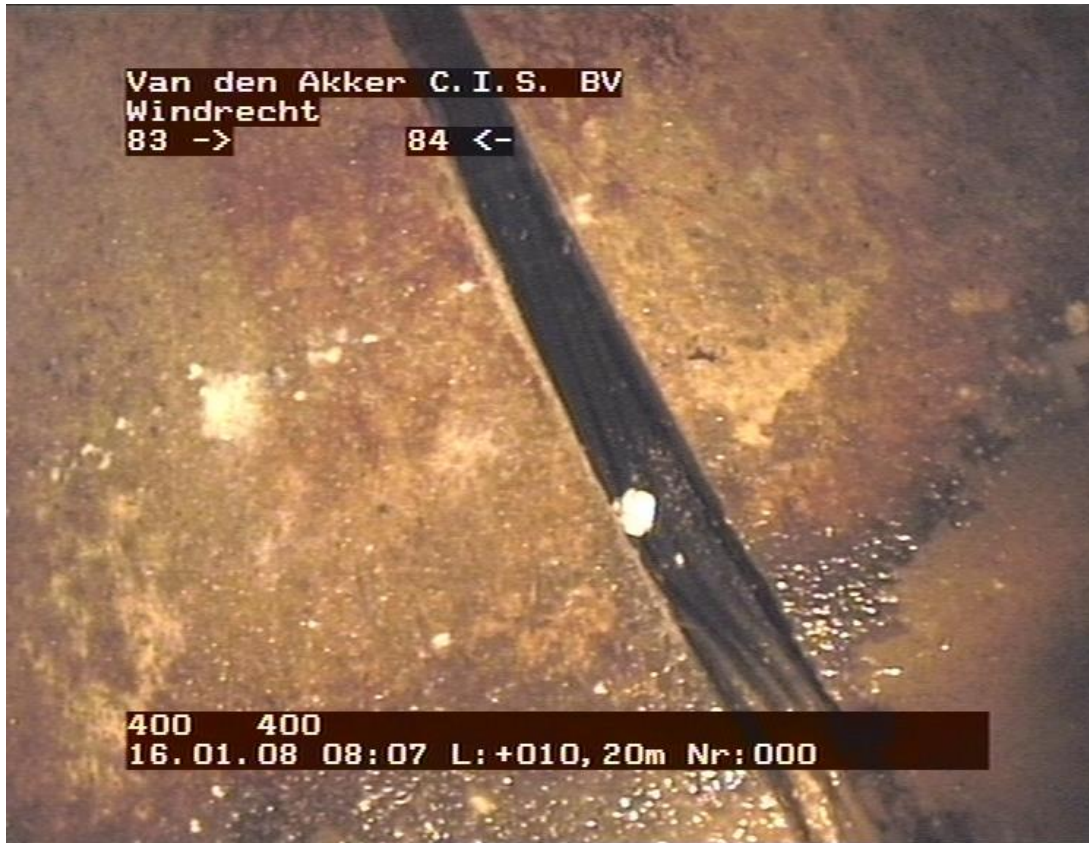
Voorbeeld 1

BAI = Inhangend voegmateriaal

- NEN3399:2004
 - BAI A 2
- NEN3399:2015
 - ...
- NEN-EN 13508-2
 - BAI A 06-09
