## 3 Enschede

### *Nieuwe afvoerroutes via maaiveld en retentiegebieden voorkomen wateroverlast in Enschede-Noord*

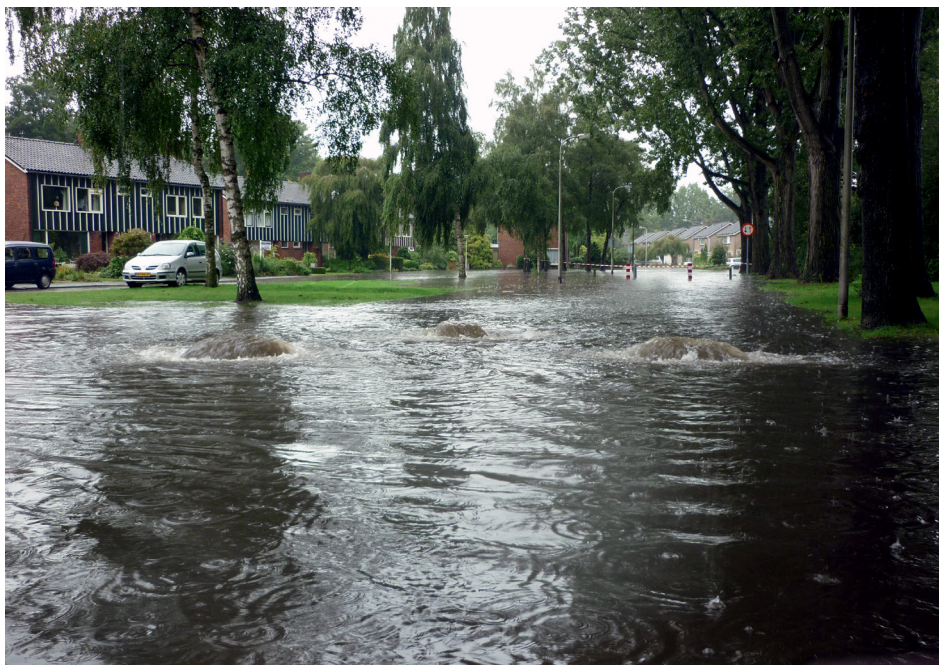
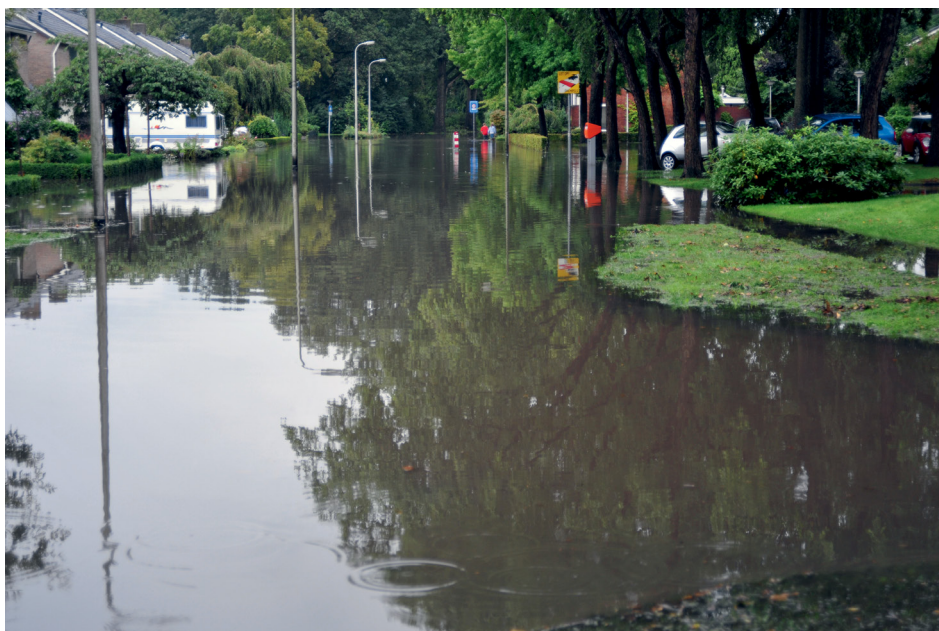
Figuur 3.2 Wateroverlast Mozartlaan op 26 augustus 2010.

kan het stelsel niet meer voldoende water afvoeren. Daar komt nog bij dat de aanvoercapaciteit van het rioelstelsel naar het bergingsbassin drie keer zo groot is (circa 30 mm/h) als de afvoercapaciteit van het Roombeekriool. Bovendien stroomt via het maaiveld ook regenwater naar het laaggelegen gebied rond de vroegere Roombeek. Al dit water verzamelt zich op het maaiveld voor het bergingsbassin, voornamelijk in de Mozartlaan en Roessingsbleekweg.

De laatste decennia is het afvoerende oppervlak nog iets verder toegenomen. Ook de intensiteit van regenbuien neemt toe. De laatste 20 jaar is in dit gebied steeds vaker wateroverlast geweest. Op 26 augustus 2010 viel in 7 uur tijd zelfs ruim 100 mm neerslag, verspreid over verschillende hevige regenbuien. Tijdens het laatste uur viel zelfs 35 mm neerslag, waardoor veel wateroverlast is ontstaan. Door eerdere neerslagpieken van meer dan 10 mm/h was het bergingsbassin al vóór dit laatste uur vol. Het bassin is tussentijds ook niet geleegd, omdat het bergbezinkbassin benedenstrooms van het Roombeekriool nog volstond. Water stroomde bij woningen en bedrijven naar binnen en wegen liepen onder (zie figuur 3.2). Op het dieptepunt stonden tienduizenden kubieke meters water op straat.
