7 Heuvelrug (Leersum)

Trapsgewijze opvang en infiltratie van regenwater in hellend Leersum

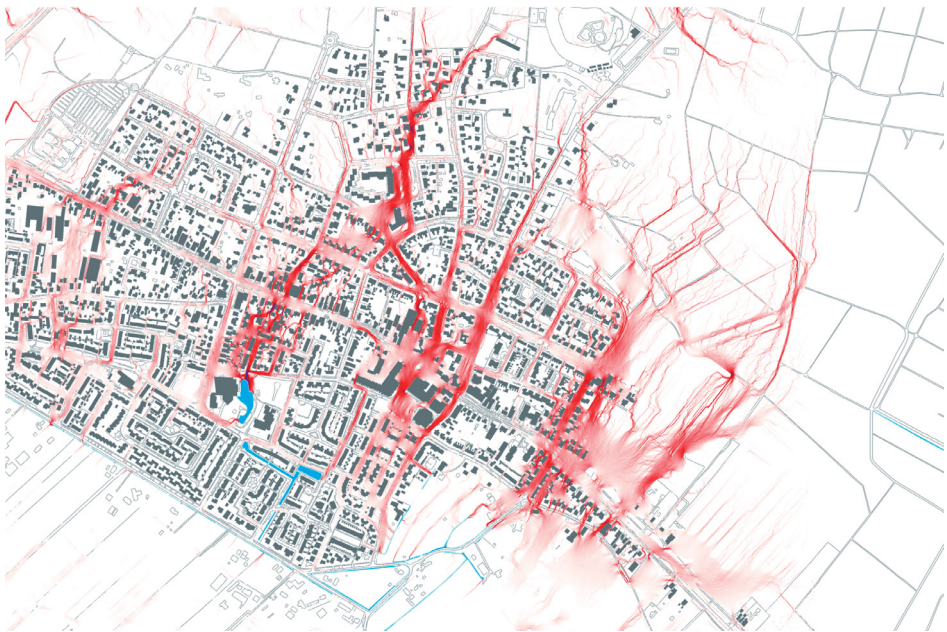
Op basis van de WODAN analyse is gekozen om de bovengrondse afvoerroutes van het regenwater te beïnvloeden (zie figuur 7.1). In de figuur geeft de kleur per gridcel de hoeveelheid langsgestroomd water aan.

Figuur 7.1 WODAN-analyse: voorstel beïnvloeding bovengrondse afvoerroutes (Bron: Grontmij).

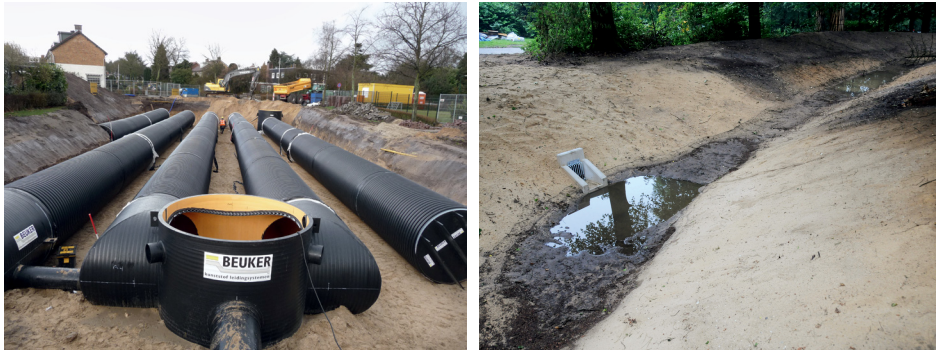
De infiltratieriolen en -velden heeft de gemeente op strategische plaatsen aangelegd. In figuur 7.3 ziet u de aanleg van een infiltratieriool en de infiltratievijver.

Figuur 7.3 Aanleg PE-infiltratiebuizen \varnothing 1.800 mm (links) en infiltratievijver (rechts).

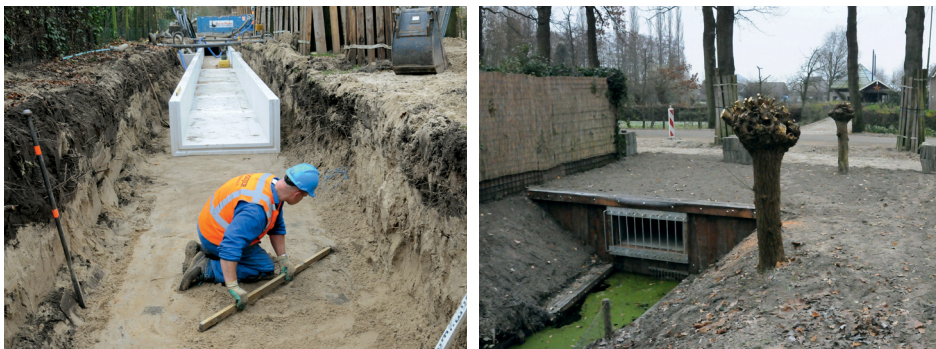
De overloop van de laagst gelegen voorziening is aangesloten op het vijversysteem in Leersum. De vijvers staan via een duiker in verbinding met de waterschapssloot in het buitengebied. Het watersysteem (open water) is doorgerekend voor de bui T=100. Hierbij is enige overstroming acceptabel, maar er mag geen water in woningen komen. Deze berekeningen zijn uitgevoerd conform de Europese richtlijn voor overstromingsrisico's. Om aan de norm te kunnen voldoen, is een extra verbindingsgoot aangelegd tussen het vijversysteem en de sloot. Als bij extreme neerslag het peil van de vijvers te veel stijgt, zorgt deze goot voor extra afvoercapaciteit naar het buitengebied (zie figuur 7.4).

Figuur 7.4 Aanleg goot onder het trottoir (links) en instroom goot vanuit vijvers boven reguliere duiker (rechts).

De verbindingsgoot gaat pas functioneren bij buien zwaarder dan $T=10$. Tot en met deze bui wordt de afvoer naar het oppervlaktewater beperkt tot 1,5 l/s/ha. In eerste instantie wordt het water zo veel mogelijk vastgehouden. Alleen als gevaar voor wateroverlast dreigt, wordt het water versneld afgevoerd. Om dit te realiseren, is de bestaande duikerverbinding in stand gehouden en de instroom van de verbindingsgoot een halve meter boven de normale waterspiegel gesitueerd. Het instroompeil van de goot is berekend op basis van de benodigde berging bij een maximale afstroming van 1,5 l/s/ha naar de sloot tot en met $T=10$.

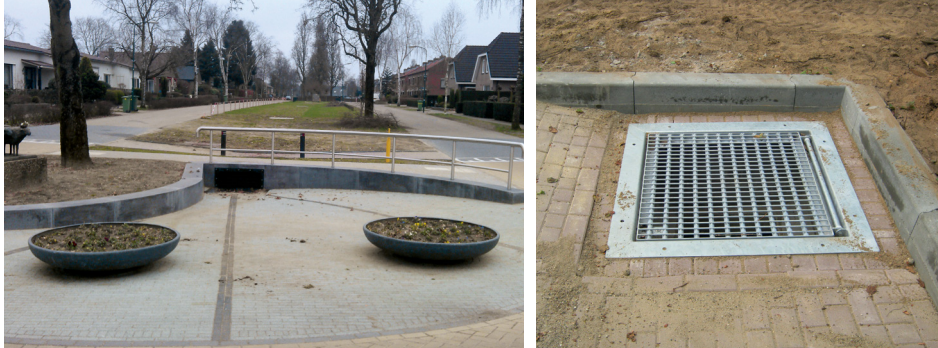
Naast de aanleg van de grote(re) infiltratievoorzieningen heeft de gemeente aanpassingen gedaan om het water van de hellende wegen op te vangen en in de voorzieningen te leiden. Zo heeft zij in de weg extra roosters geplaatst, hoogteontwerpen van wegen en kruisingen aangepast en robuuste 3D-opvangputten aangelegd (zie figuur 7.5).

Figuur 7.5 3D-opvangput met horizontaal en verticaal rooster (links) en standaardroosterput (rechts).

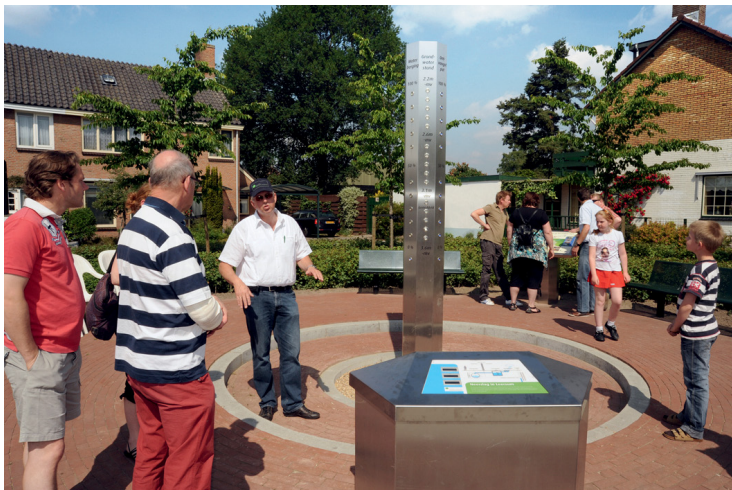
Figuur 7.6 Weergave meetgegevens voor bewoners.

De meetzuil (figuur 7.6) toont het niveau van de infiltratievoorziening (buffer), het niveau in een van de ontvangstputten (zakput) en de grondwaterstand. Hierdoor zijn deze gegevens zichtbaar voor voorbijgangers en omwonenden. Daarnaast wordt ter plekke de neerslag gemeten en de werking van overstort van de infiltratievoorziening.

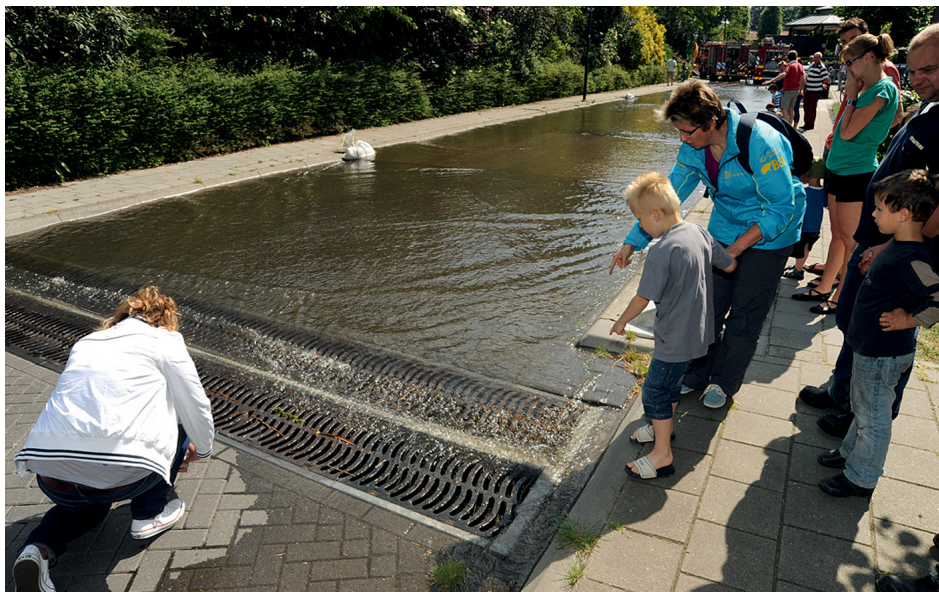
Naast de metingen aan de voorziening bij de rotonde is de (infiltratie)capaciteit van kleinere voorzieningen met meerdere tank- en pompproeven getest. De tankproeven maken eventuele knelpunten van stroomroutes op lokaal niveau inzichtelijk. Ook is hiermee de opvangcapaciteit van de roosters, lijngoten en opvangputten te bepalen.

Figuur 7.9 Test opvangcapaciteit: circa 70 m³ water in enkele minuten op straat geloosd.

Uit de tankproeven is onder meer gebleken dat de aangelegde zakputten omstort met steenslag (of lava) en met een open bodem tientallen malen beter functioneren dan de 'oude' zakputten omsloten met doek en aangevuld met drainzand en met een dichte bodem.

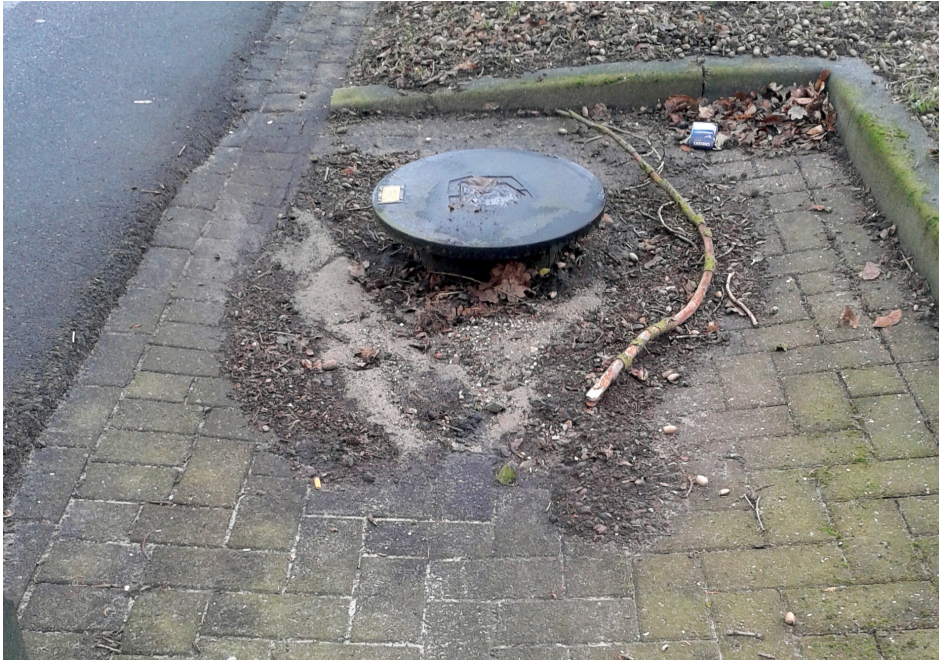
Figuur 7.10 Vuillast bij een opvangput na een hevige bui.

- waar uitspoeling optreedt;
- wanneer kleinere voorzieningen overstromen;
- of het water daadwerkelijk naar de opvangpunten stroomt;
- of de opvangpunten het water kunnen verwerken;
- of het opvangpunt dichtslibt (figuur 7.10);
- of water uit het gemengde rioolstelsel op straat komt;
- of (en in welke mate) water op straat in de lagere delen van Leersum ontstaat (figuur 7.11);
- of water vanaf onverhard terrein afstroomt.

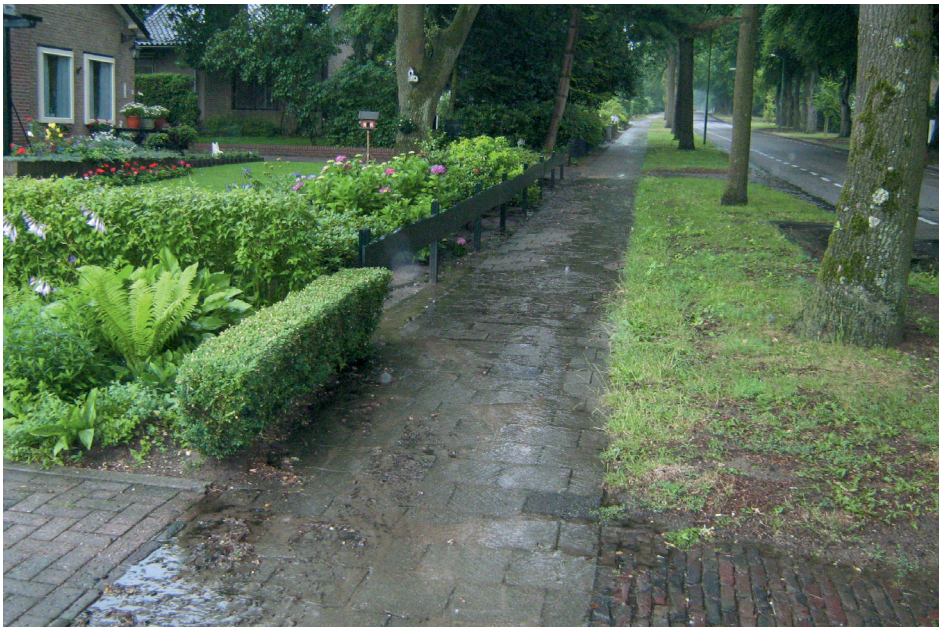
Figuur 7.11 Waterstroom verplaatst zich vanuit goot naar trottoir.
