Innovatieve conditie- bepaling

Parallelsessie RIONEDdag 2020
zaal 2.17

Innovatieve Conditiebepaling

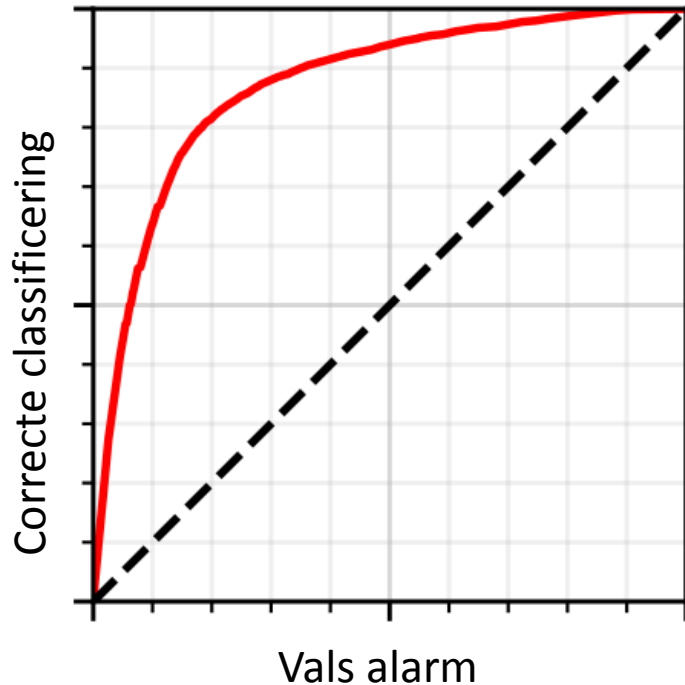
Verschillende drempelwaarden
geven verschillende nauwkeurigheid

Een defect missen is niet hetzelfde als
een vals alarm

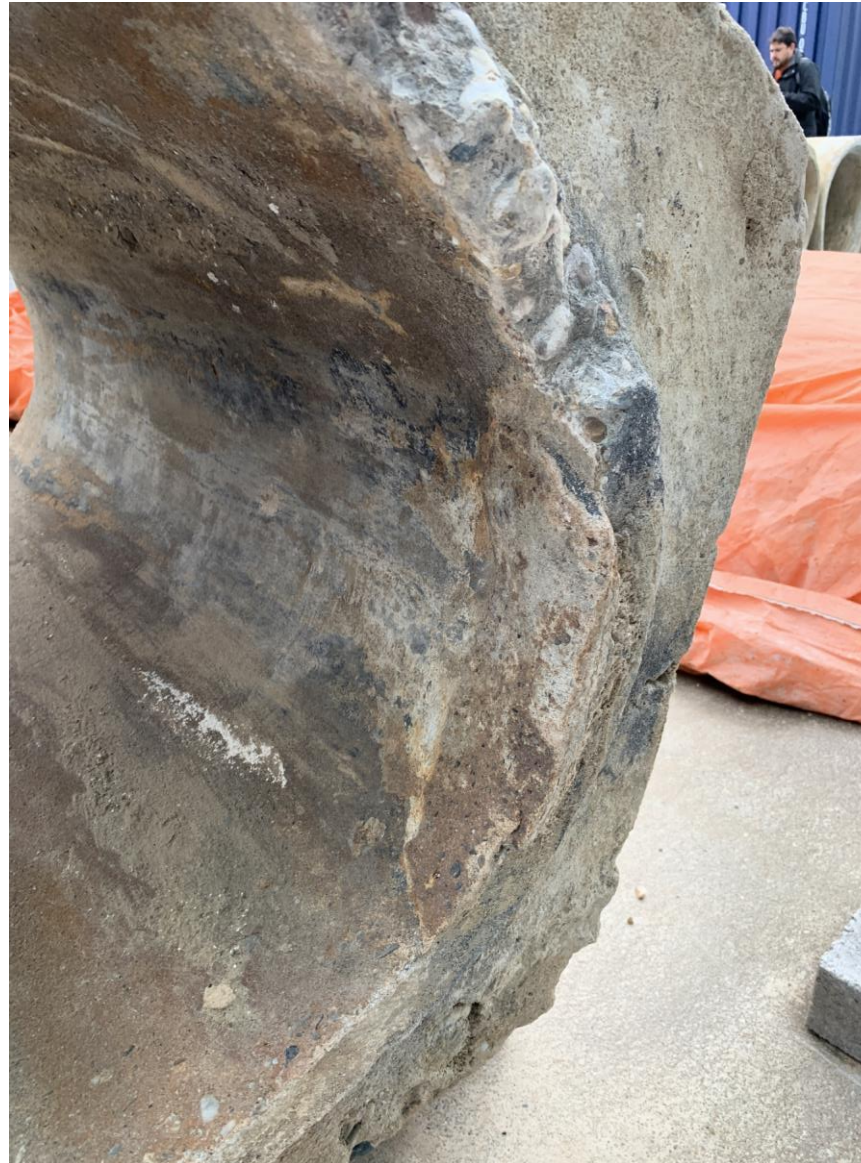
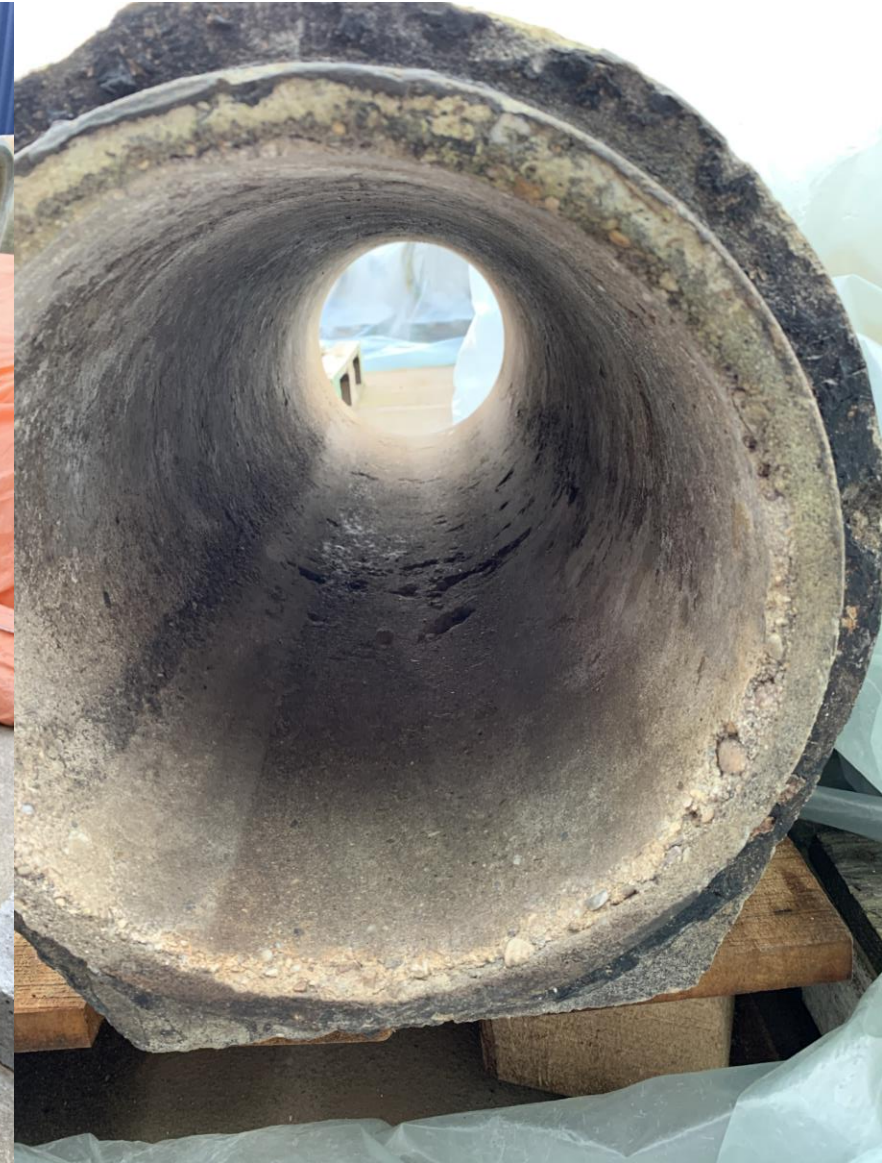
Defecten met een 3D profiel:

- Sediment
- Vervorming
- Oppervlakte-schade
