**Down
the
drain!**

powered by Stichting RIONED

Inhoud presentatie

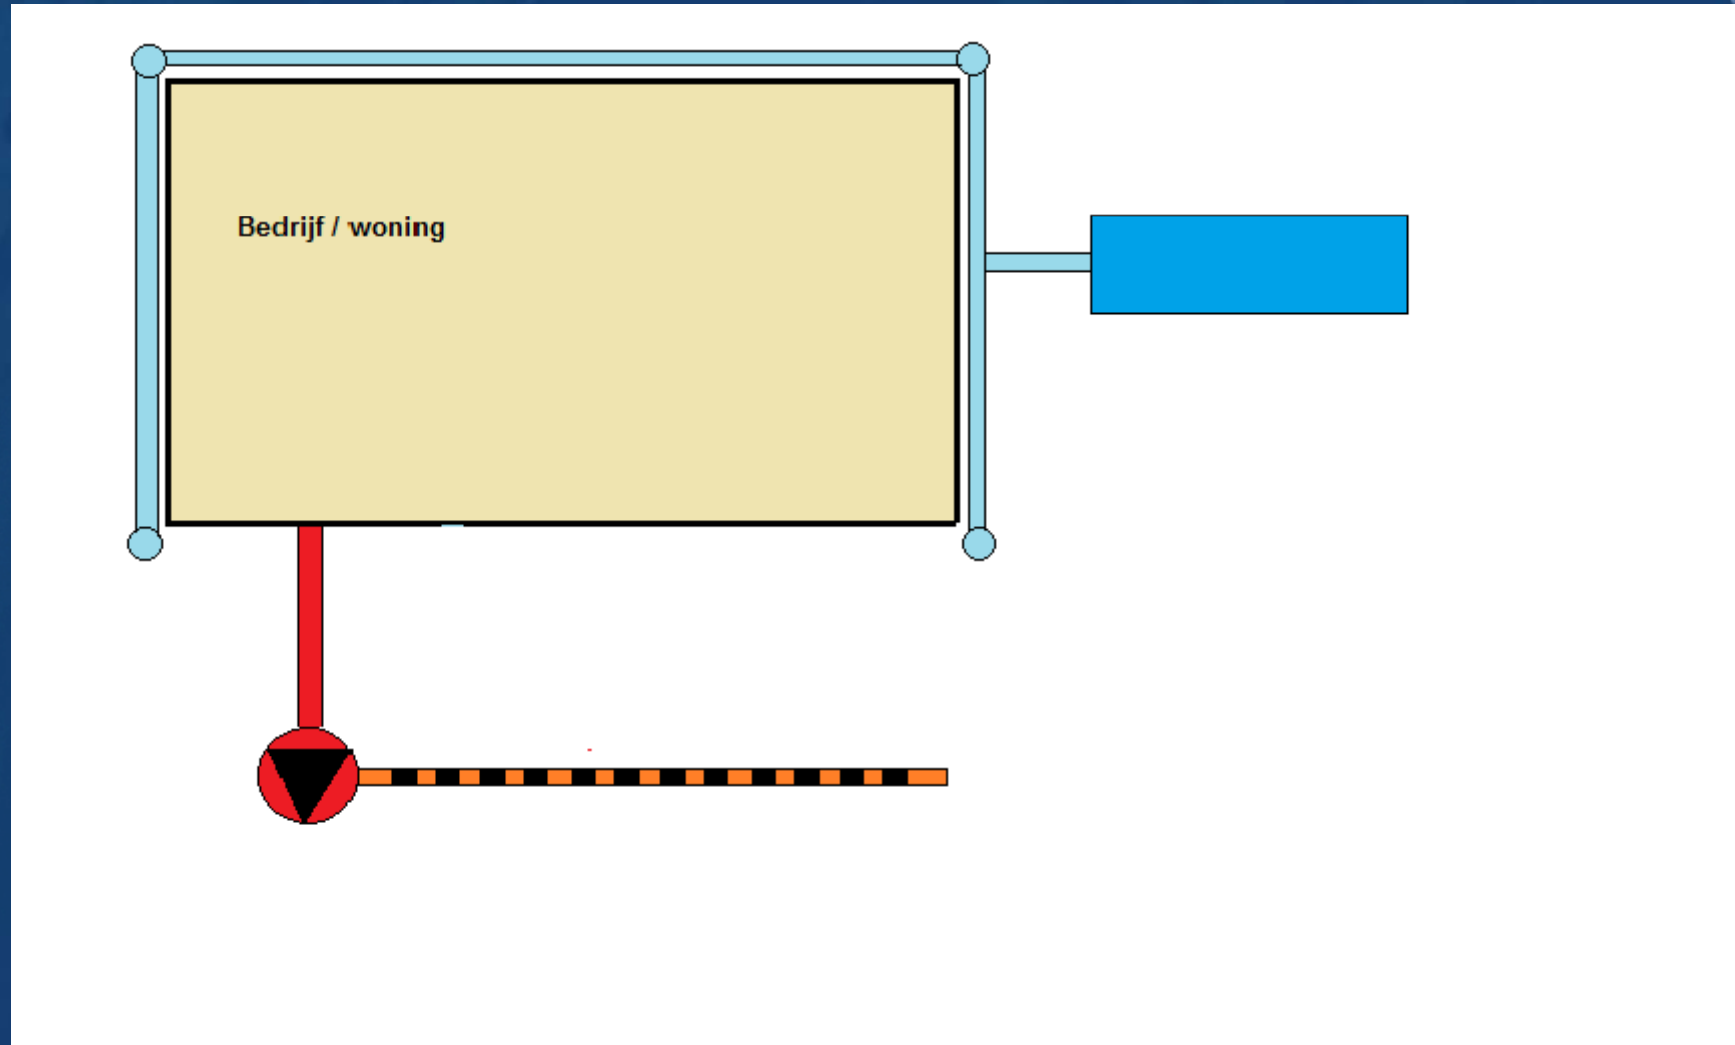
Drukriolering

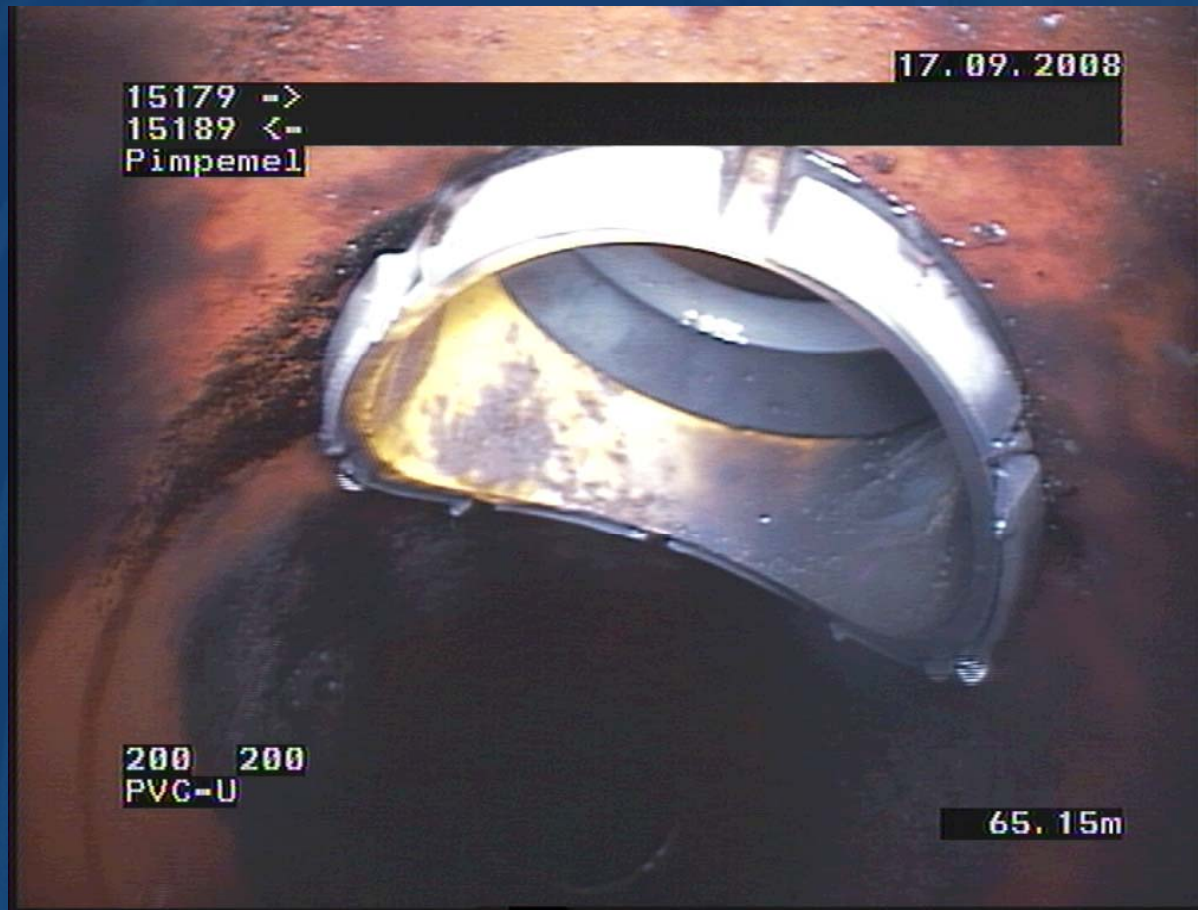
Camera inspectie

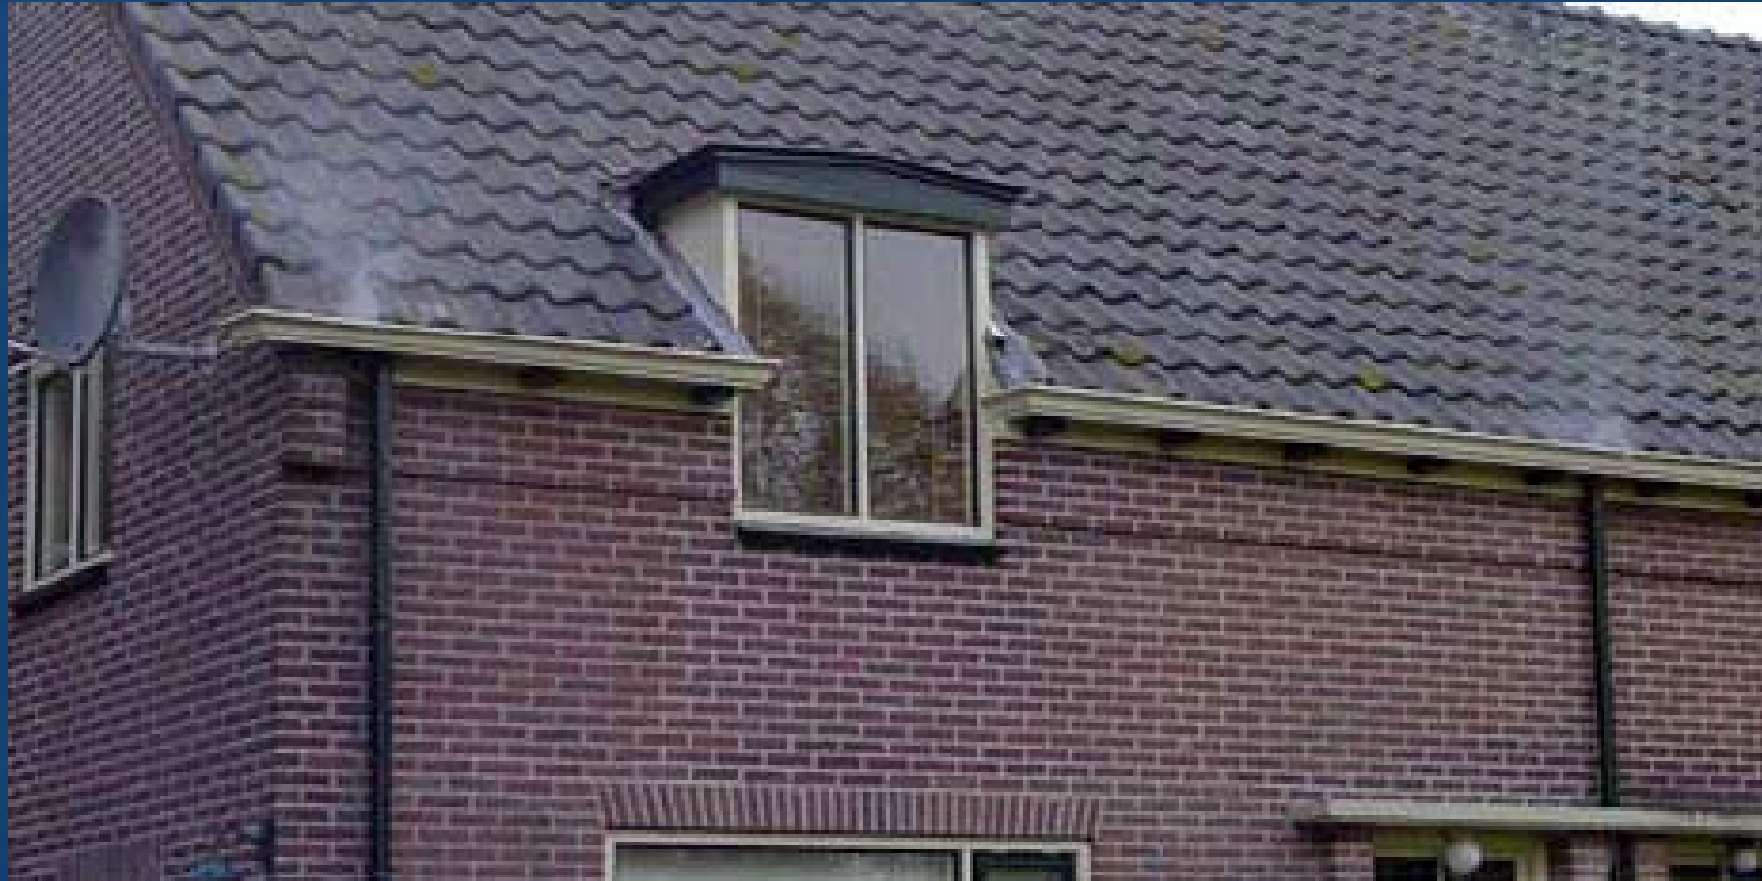
Roken

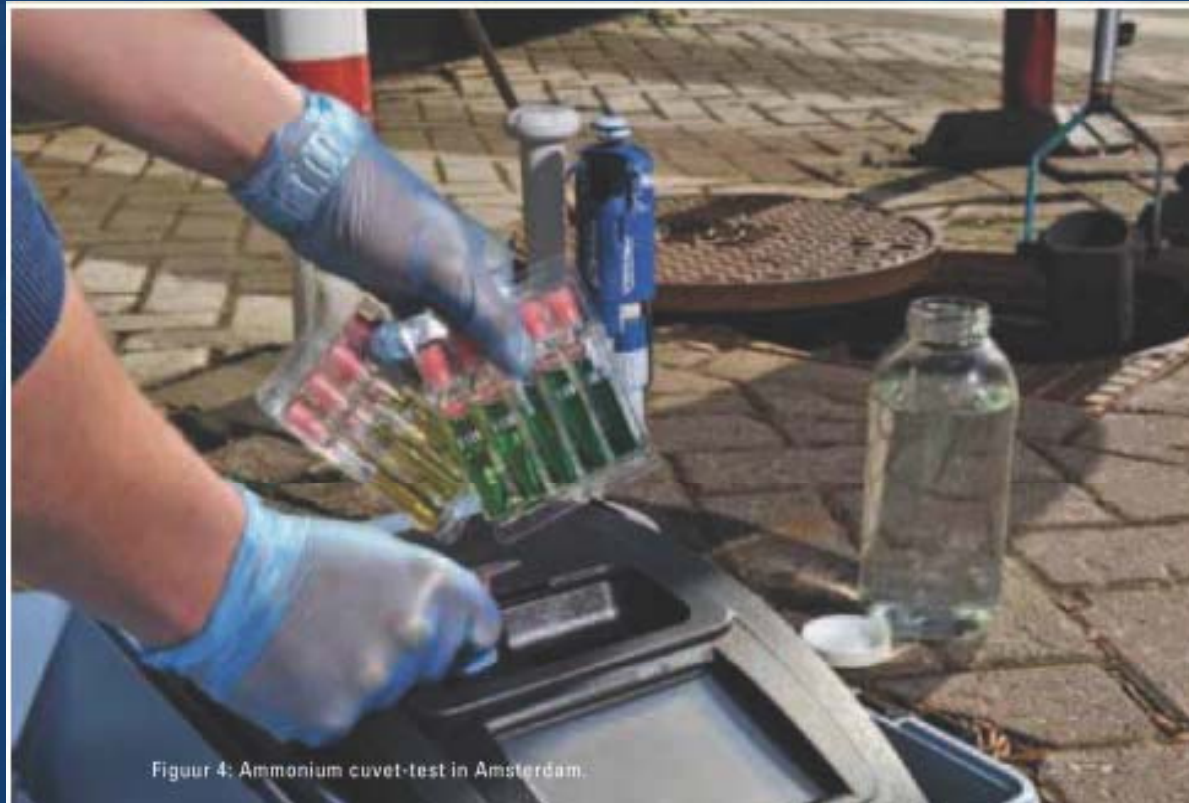
Ammonium test

Figuur 4: Ammonium cuvet-test in Amsterdam.

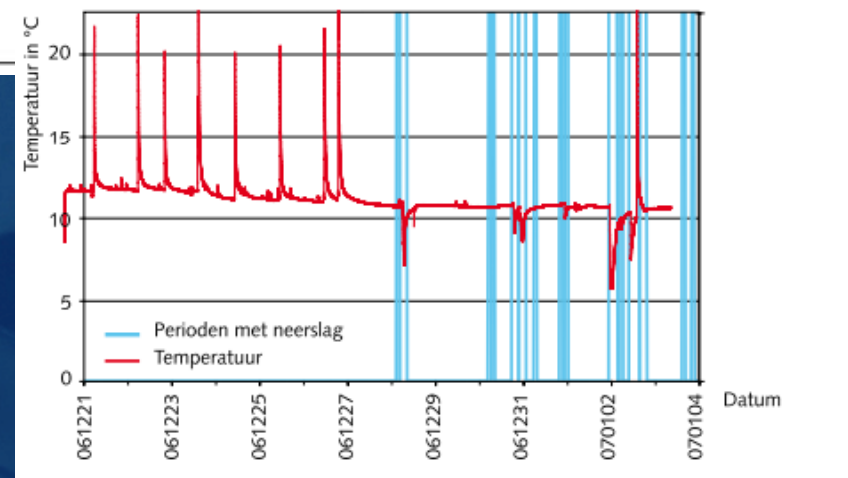
Temperatuurmeting

Figuur 3.3 Voorbeeld van temperatuur- en neerslagdata in een Excelgrafiek

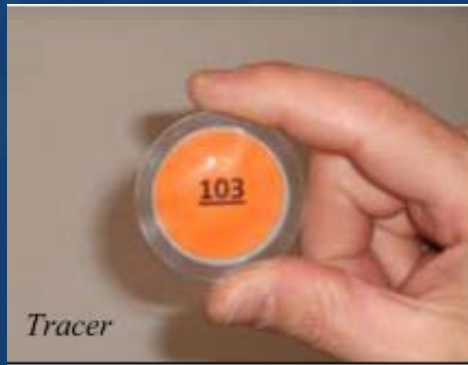
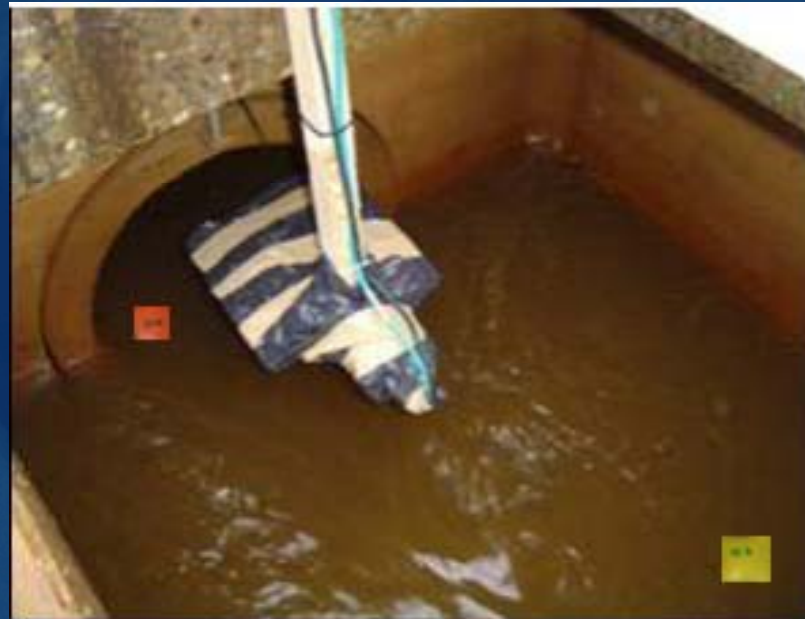
Riotrack®
