Aan: Projectgroep Doekjesproblematiek
Van: STOWA-projectgroep Roosters en Zeven
Betreft: DOEKJESPROBLEMATIEK BIJ RWZI's
Datum: 12 juli 2007
Projecttitel: Roosters en Zeven in de Communale Afvalwaterbehandeling

Doekjesproblematiek: 3 cases

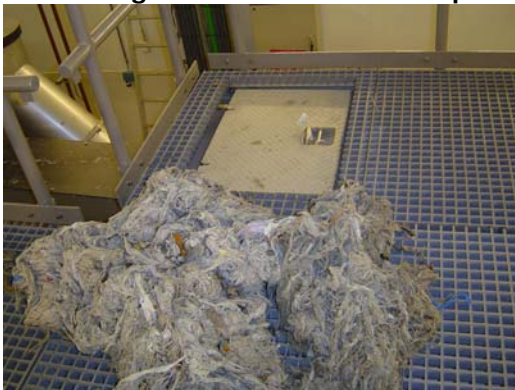
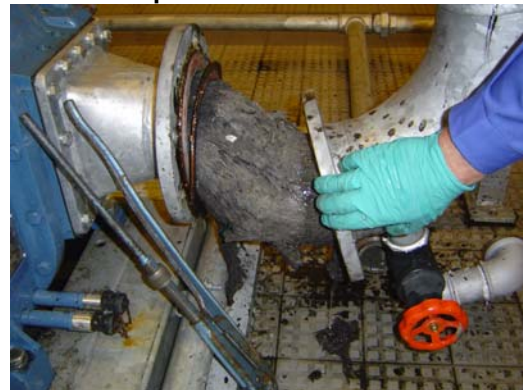
Afbeelding 1 Voorbeeld van 'schapen' en 'worsten' op RWZI Amsterdam-West

Sinds de inbedrijfname van de RWZI Amsterdam West treden met regelmaat problemen op door de aanwezigheid van grote balen roostergoed ('schapen', vanwege de omvang en de wol-achtige kleur) in het ontvangwerk. Met name bij piekaanvoeren na langere droge periodes kunnen deze een dichte drijflaag voor de roosters vormen met als gevolg een overstorting en bypass van de harkroosters. Het blijkt erg lastig om de stukken uit elkaar te krijgen zodat ze door het harkrooster kunnen worden afgevangen.

Na aanpassingen in het ontvangwerk is de aanstroming van de harkroosters gewijzigd. Onder andere hierdoor zijn de problemen verminderd, maar nog niet helemaal verdwenen. De indruk bestaat nu dat ergens in het aanvoerstelsel de condities gunstig zijn voor het vormen van de genoemde 'schapen', waardoor ze al in deze vorm op de RWZI aankomen.

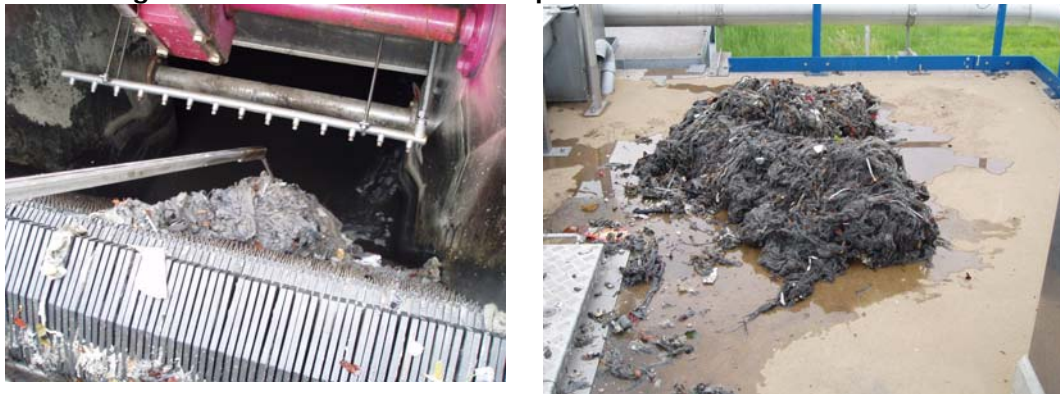
Afbeelding 2 Voorbeeld van 'worsten' op RWZI Hellevoetsluis

Sinds de inbedrijfname van de stappenroosters in 1998 zijn er problemen geweest met periodiek optredende vorming van 'worsten', van enkele kilo's in gewicht, zie ook afbeelding 2.

Wanneer na een droge periode een regenbui plaatsvond, werden voor de roosters kluiten van hoofdzakelijk hygiënische doekjes gevormd. Deze werden niet door het stappenrooster meegenomen en moesten dan handmatig verwijderd worden.

Onlangs is ontdekt dat er vóór het rooster een schot was blijven staan. Hierdoor ontstond een hoge mate van werveling voor het rooster, waardoor wellicht doekjes weer van het rooster geslagen werden en samen konden klitten tot de genoemde 'worsten'. Dit schot is verwijderd (ca. 6 maanden geleden). Desondanks blijven de problemen zich voordoen.

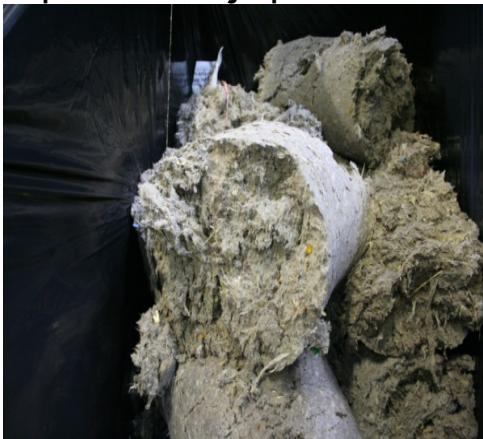
Vezelachtige geperst roostergoed

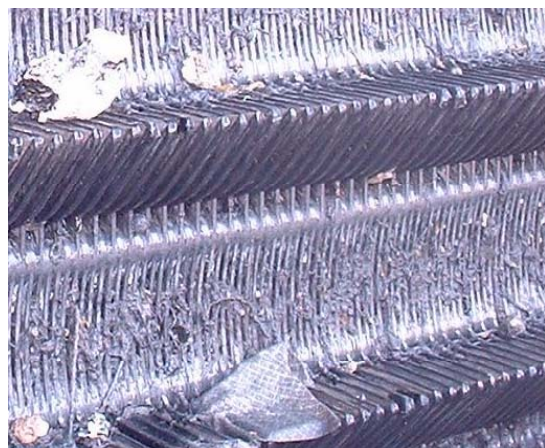
Doekjes op kettingrooster

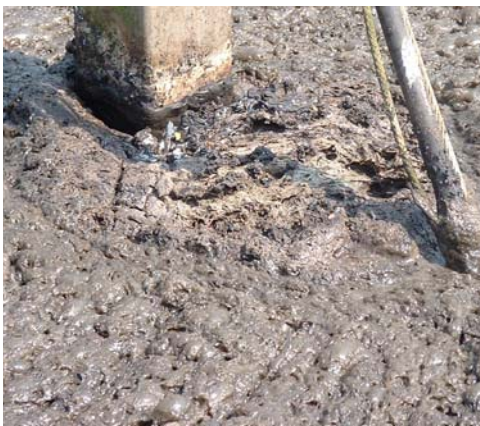
Spinselvorming in bij ophanging voortstuw

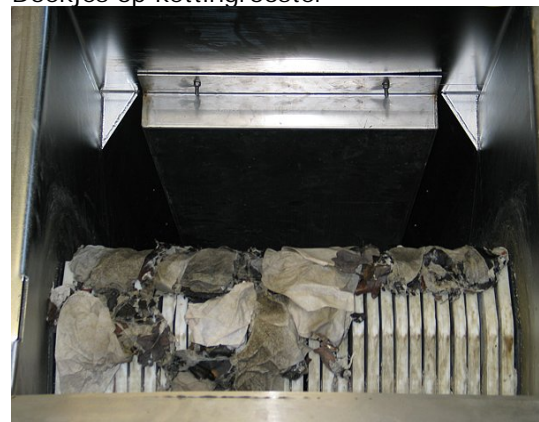
Doekjes op stappenrooster

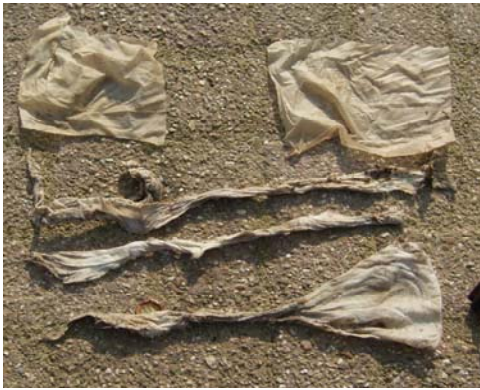
Doekjes uit stappenrooster

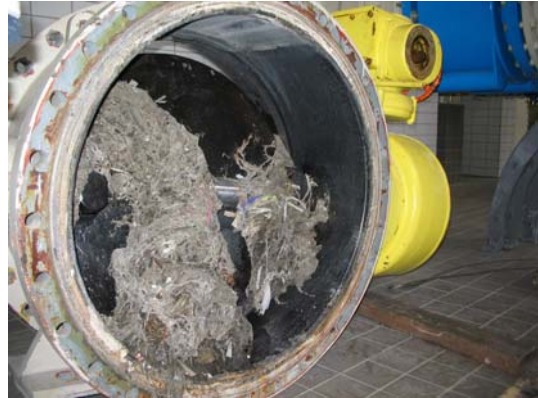
Door doekjes en vezels verstopte vlinderklep

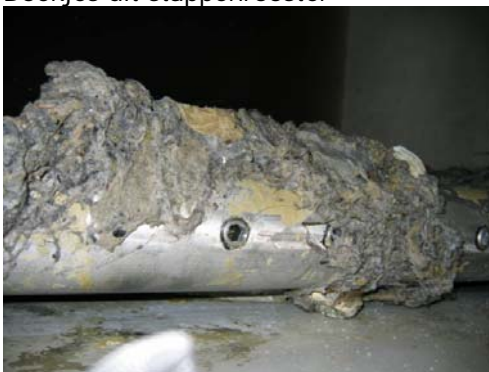
Verstopt beluchtungsuisen

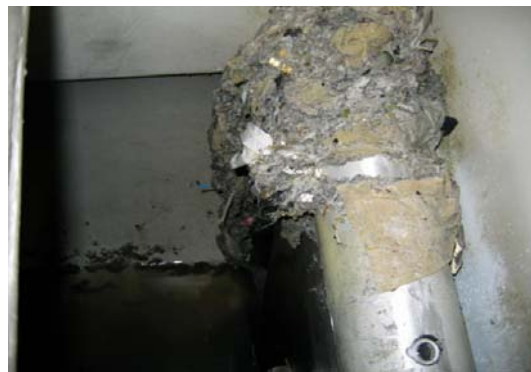
Verstopte beluchtungsuisen

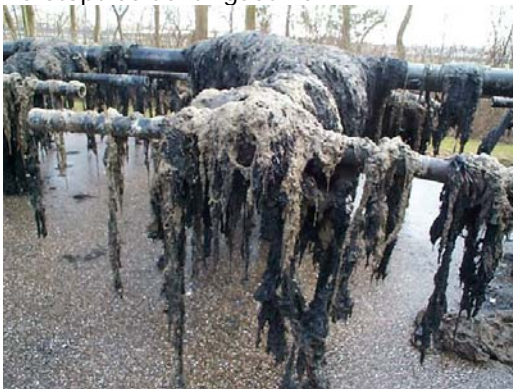
Vervuilde beluchtungsuisen op rwzi
Beemster

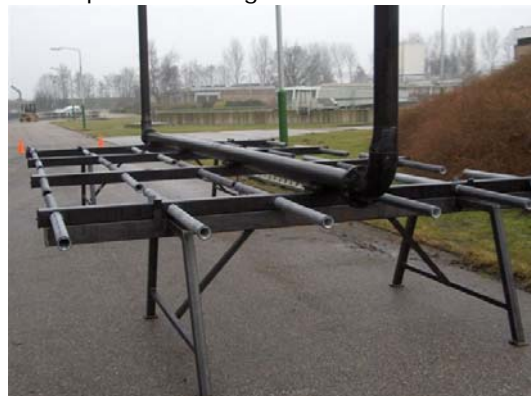
Schone beluchtungsuisen op rwzi
Beemster
