Bigdata-analyse AC persleidingen

Melati van der Weert / John Driessen

11 November 2021

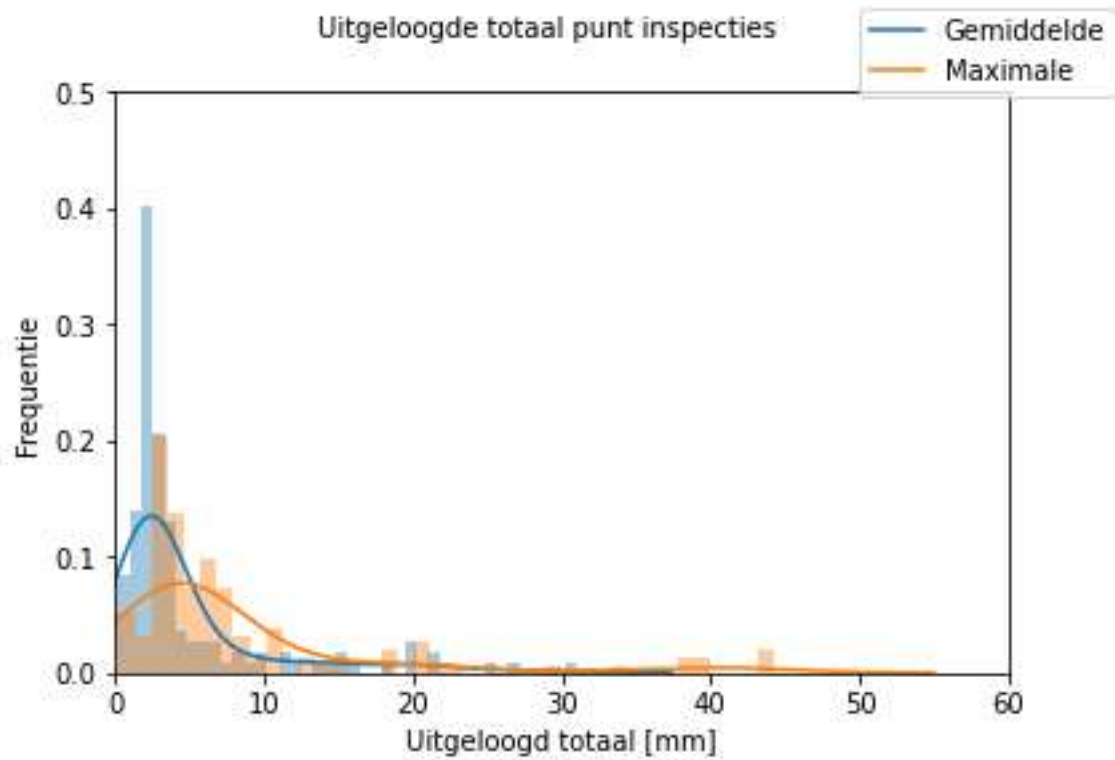
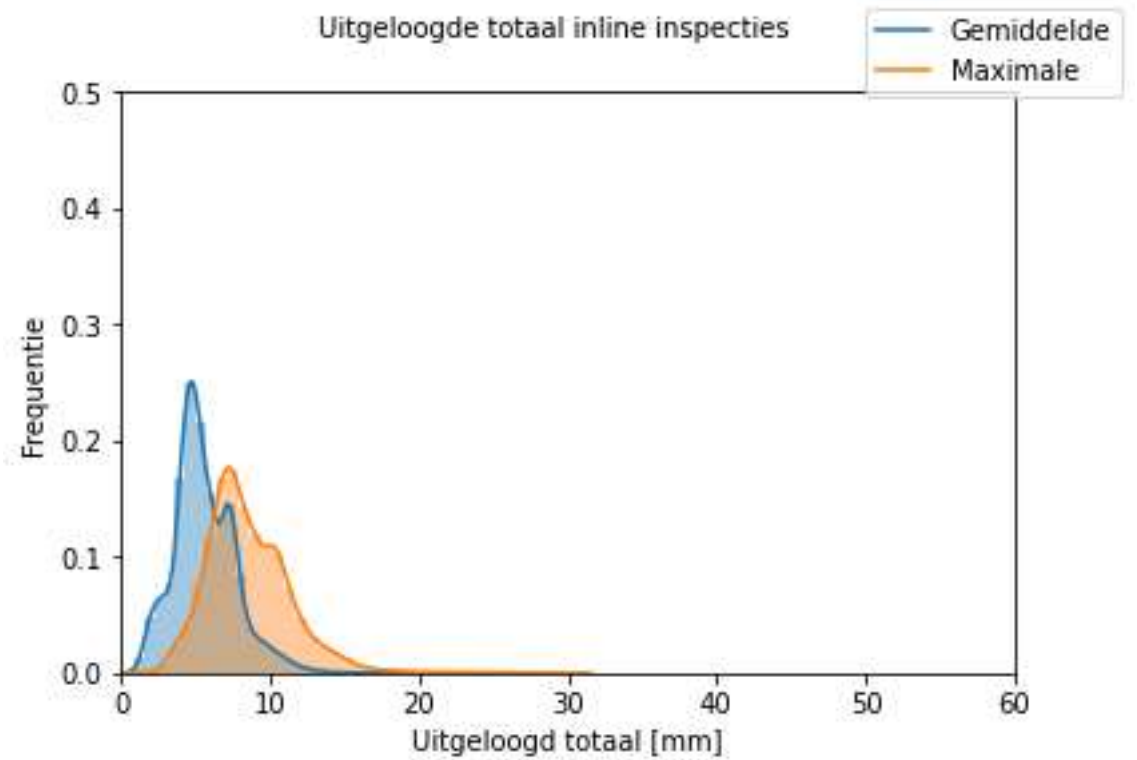
Hogere uitloging bij inline inspecties

1. Grote verscheidenheid in data-formats
2. Hogere uitloging bij inline inspecties
3. Verschillen in meetmethodieken
4. Geografische correlatie
5. Gelijkmatische degradatie bij alle klokstanden
6. Degradatie bij kruisingen
7. Correlatie tussen gastransport en degradatie
8. Twijfel over werking ontluchters
9. Coating beperkt effect op de mate van degradatie

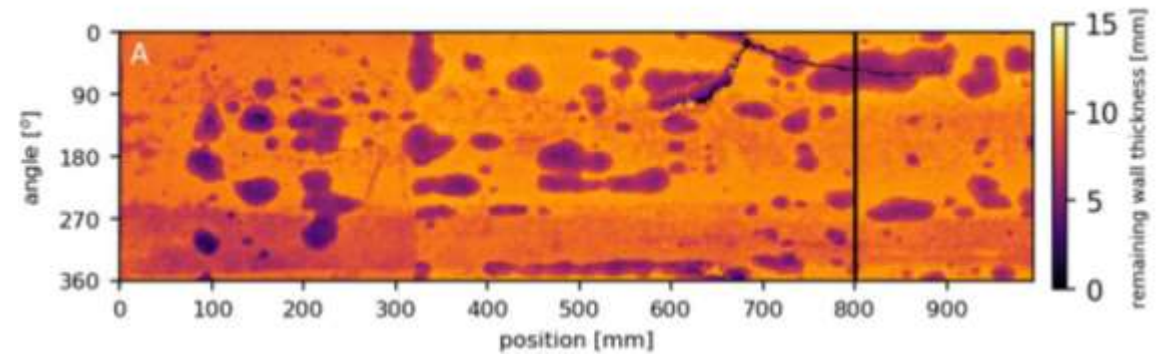
Gelijkmatige degradatie

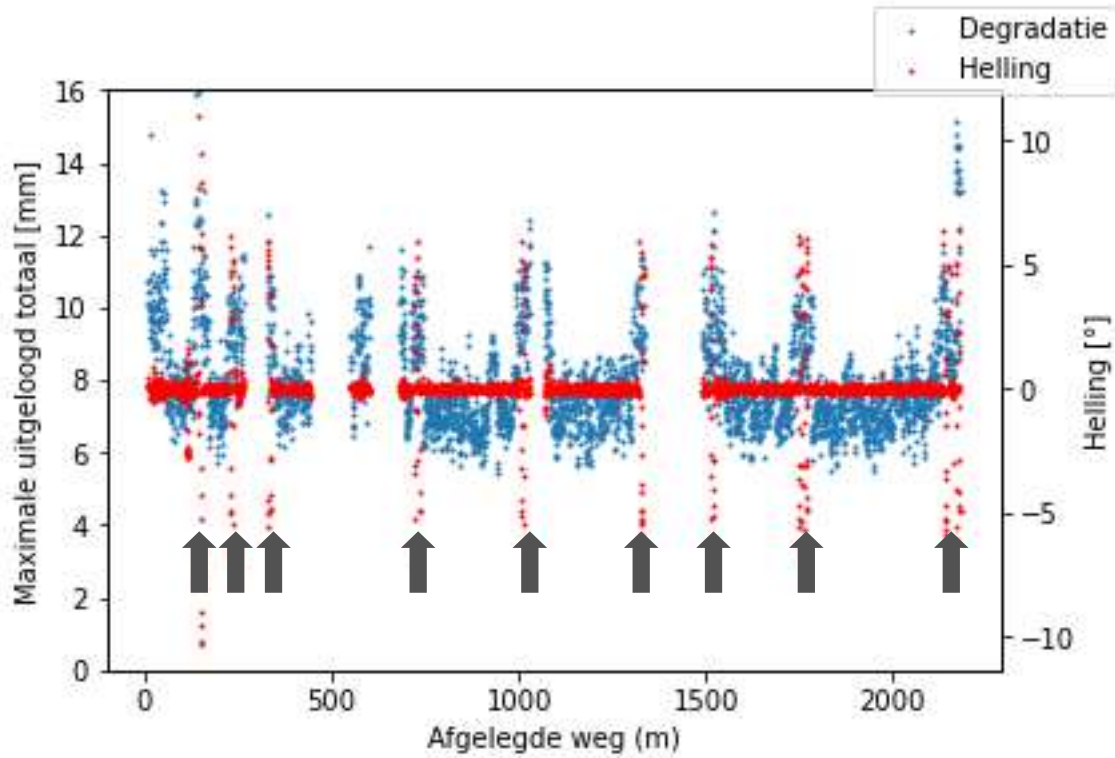
Degradatie bij kruisingen

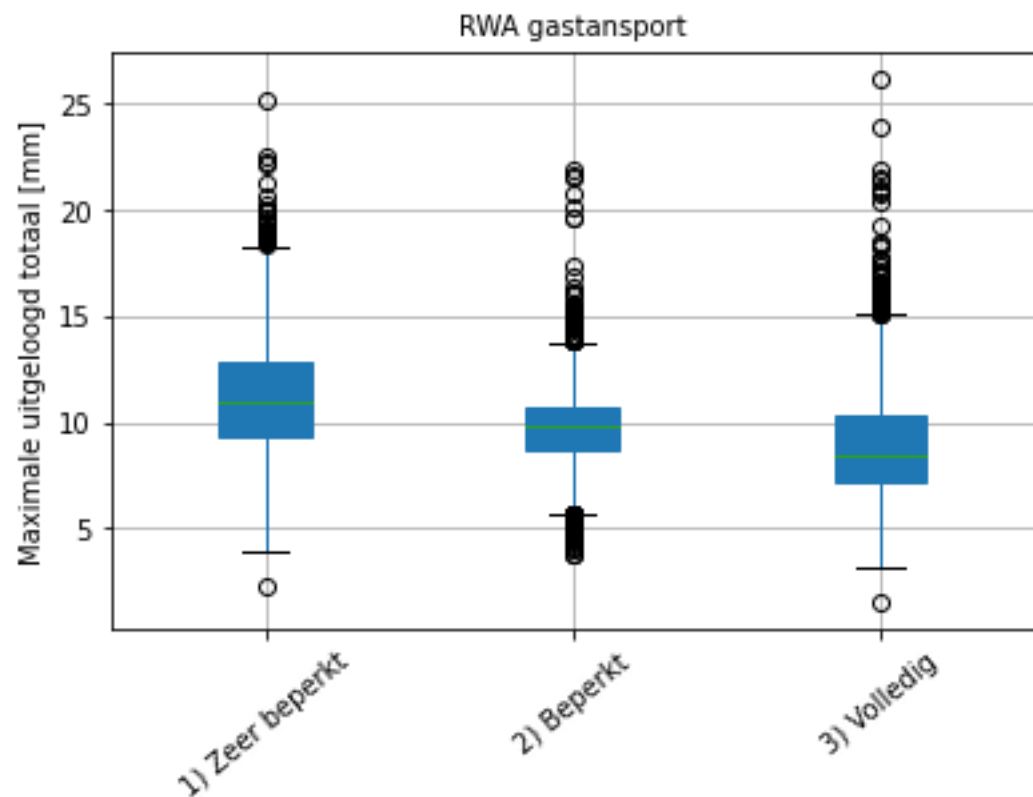
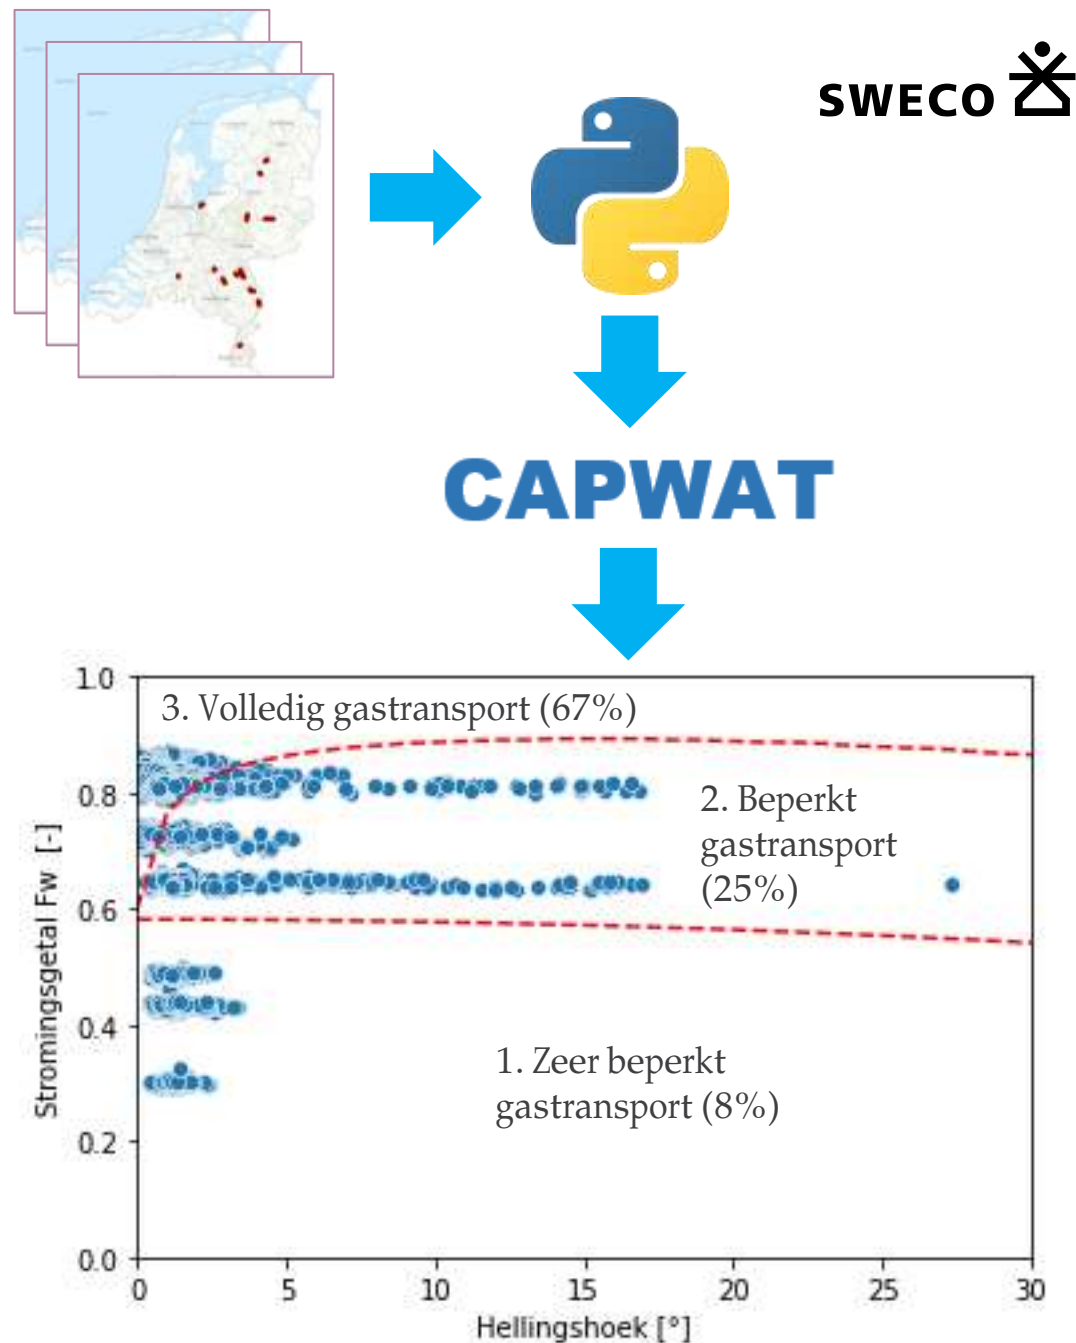
RWA en stromingsgetal

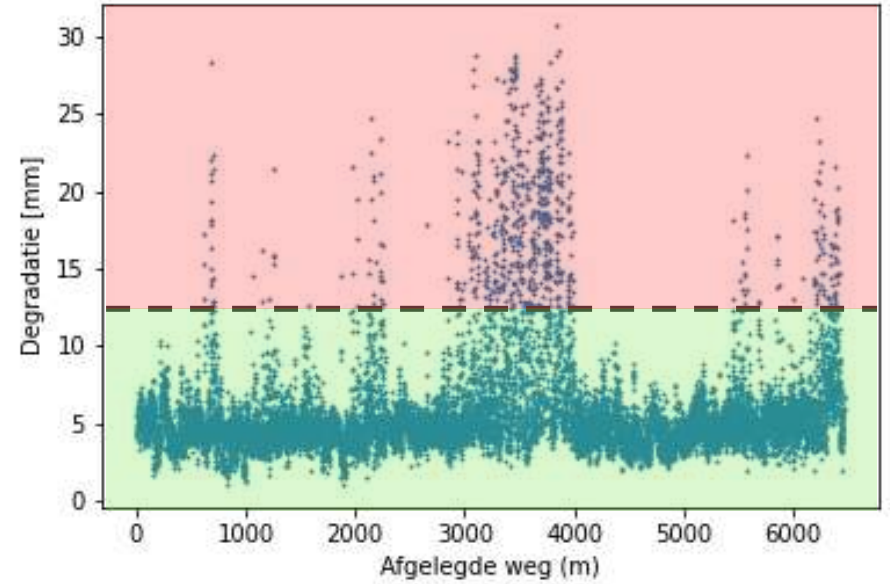
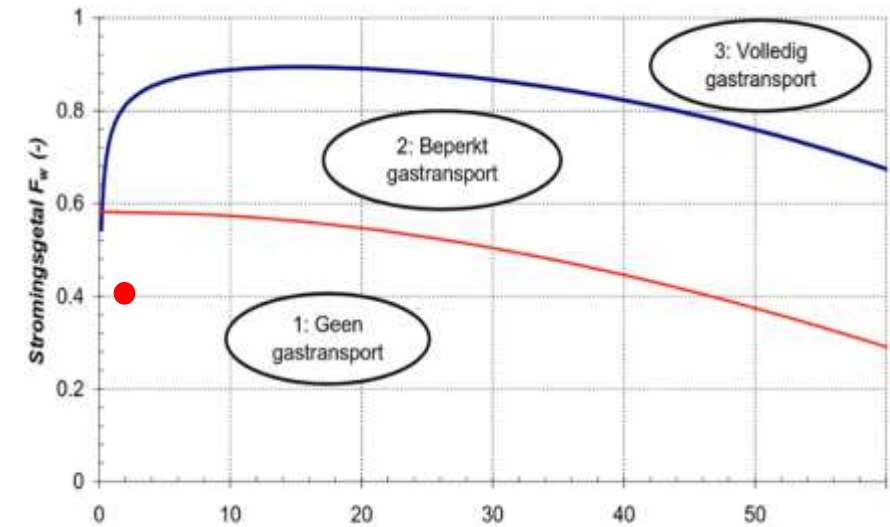
Lang neergaand been

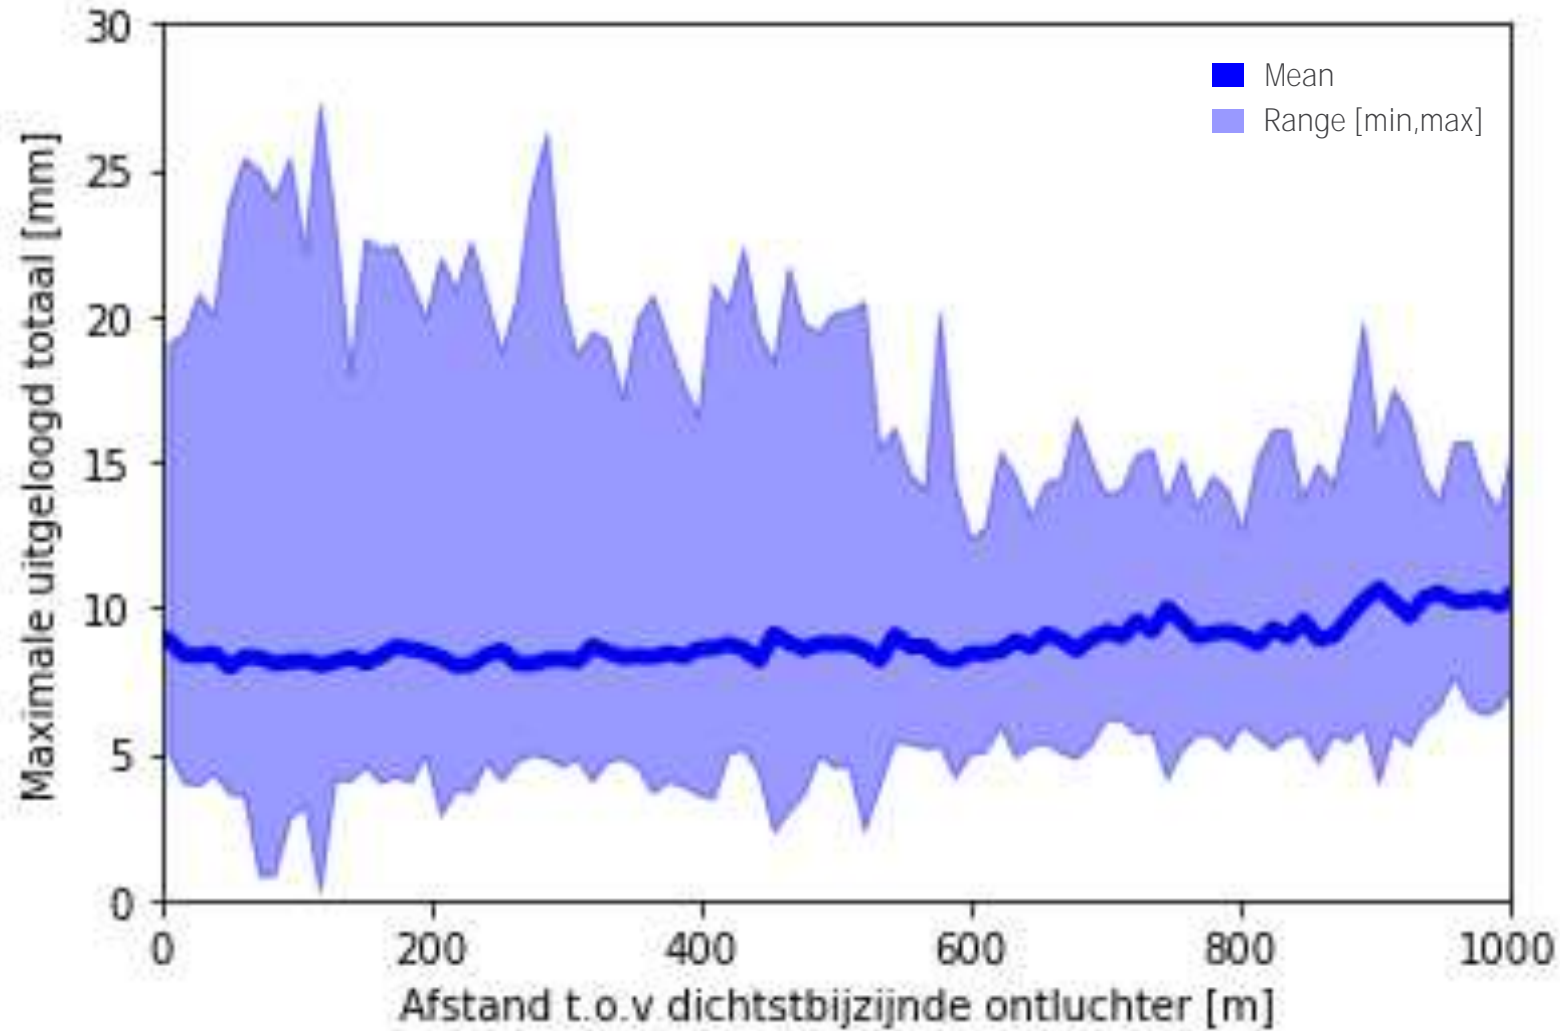
Ontluchters

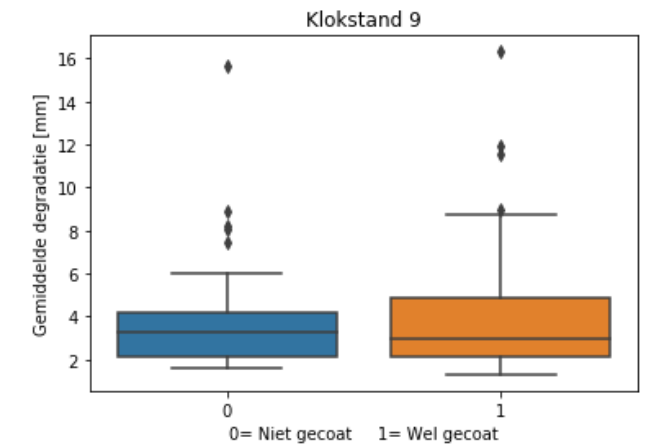
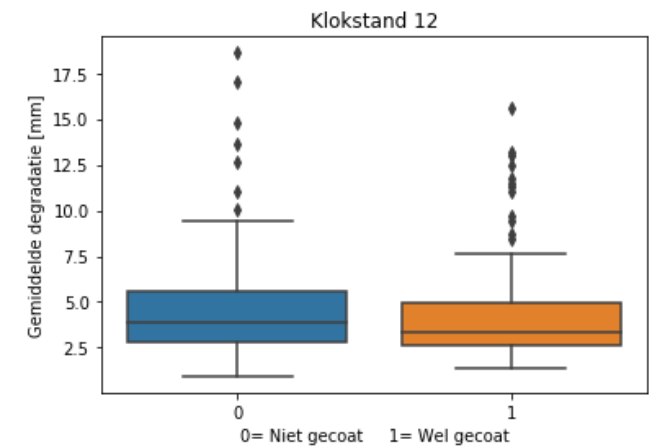
Coating
