## 2 Loon op Zand

### *Analyse en onderbouwing aanleg bergings- en infiltratievoorzieningen tegen wateroverlast in Loon op Zand*

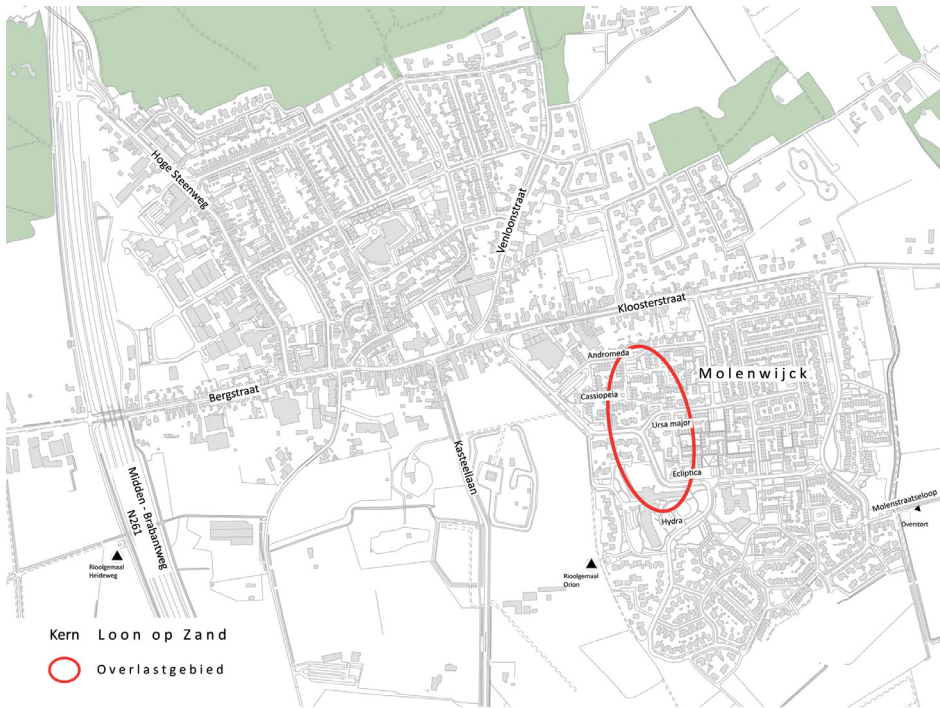
Figuur 2.1 Overlastgebied in de wijk Molenwijk in Loon op Zand.

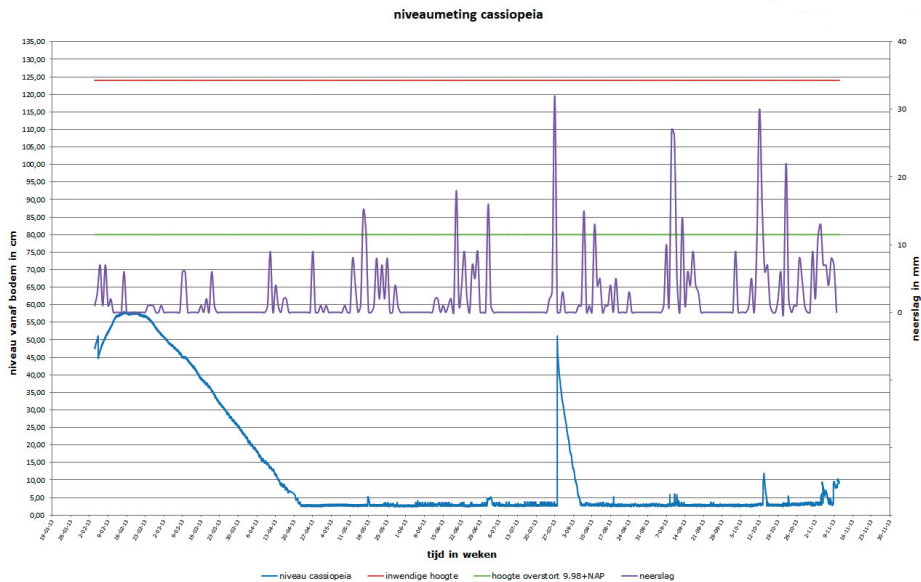
Via sensoren in de aangelegde bergingskelders en via twee peilbuizen met meetapparatuur in de Aquaflow monitort de gemeente de bergings- en infiltratievoorzieningen. De vullingsgraad, vullingsnelheid en ledigingstijd (door infiltratie) houdt zij online bij. Figuur 2.12 laat een voorbeeld zien van de vulling en lediging van de bergings- en infiltratievoorziening Cassiopeia. De lichtblauwe lijn geeft de vullingsgraad van de kelder weer. De regenbui van 28 juli 2013 zorgt voor een stijging van 50 cm. Deze vulling is in korte tijd via infiltratie weer verdwenen.

Figuur 2.12 Meetgrafiek bergings- en infiltratiekelder Cassiopeia.
