Samenvatting Konstantinos Makris

Veroudering en faalmechanismen
van PVC-buizen

Tervisiedocument Stichting RIONED

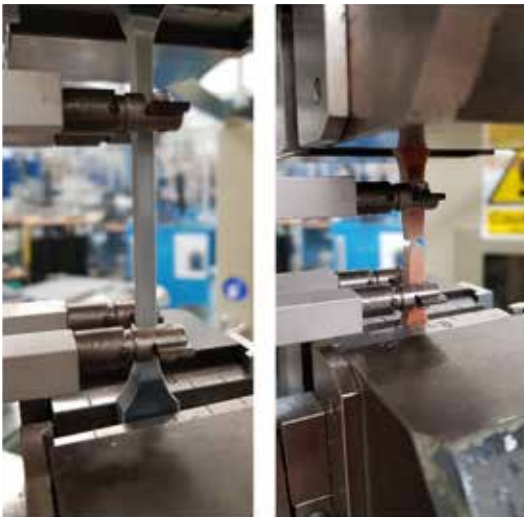
Figuur 3.3 laat twee geteste monsters zien die uit de opgegraven buizen zijn gefreesd: een monster van de enkellaagse buis (links) en een monster van de buis met de kern van geschuimd PVC (rechts). De hogere rek lengte van de enkellaagse buizen tegen trekvervormingen is duidelijk.

Figuur 3.3
Trekproef op monsters die uit de opgegraven buizen zijn gefreesd: enkellaagse buis (links) en buis met een kern van geschuimd PVC (rechts).

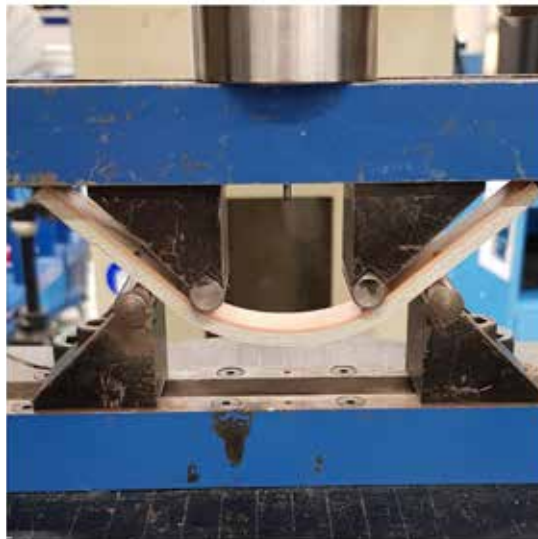
Figuur 3.5 toont de buigtest van een monster met een geschuimde kern. Dit type buis kan wel veel buigvervormingen verdragen in tegenstelling tot de lagere waarden in de trekproeven.

Figuur 3.5
Buigtest op één monster uit
een buis met een kern van
geschuimd PVC (buis B-4)
