## 6 Helmond

### *‘Watervelden’ in Helmond: met afkoppelen anticiperen op regenwateroverlast*

Rond de eeuwwisseling was het gemengde rioolstelsel in de Luchtvaartbuurt van Helmond toe aan vervanging. Daarnaast kon de openbare ruimte in de wijk wel een facelift gebruiken. In het waterbeleid van de gemeente waren het vasthouden en zichtbaar maken van schoon water belangrijke uitgangspunten. Daarom besloot zij een gescheiden riool aan te leggen en het schone regenwater (deels via infiltratieriolen) naar meerdere speelvelden af te voeren. Het systeem functioneert nu ruim 13 jaar naar tevredenheid. De velden staan zo'n vijf à tien keer per jaar enige uren onder water, met plassen van 10 tot 20 cm diep. Een enkele keer zijn de plassen 50 cm diep, dan zijn de velden na twee dagen weer droog. Van wateroverlast is tot nu toe geen sprake. Met afkoppelen naar ruime groenvoorzieningen is extra buffercapaciteit voor regenwater gerealiseerd, een eenvoudige maatregel om regenwateroverlast rond woningen te voorkomen.

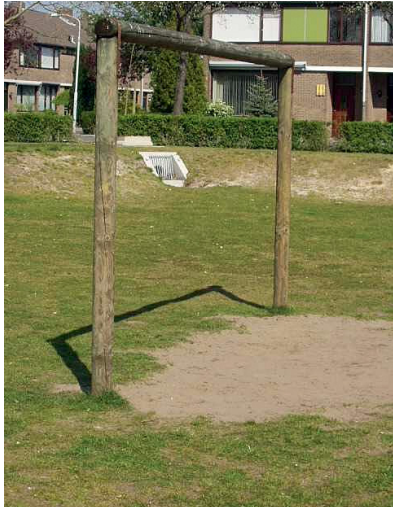
Figuur 6.3 Speelveldje in de Luchtvaartbuurt.

De wijk is vrij ruim van opzet met een recht stratenpatroon en huizenblokken met voornamelijk rijtjeshuizen (zie figuren 6.1 en 6.2). In de wijk liggen vrij grote gebieden met openbaar groen, die als speelveldjes fungeren (zie figuur 6.3).

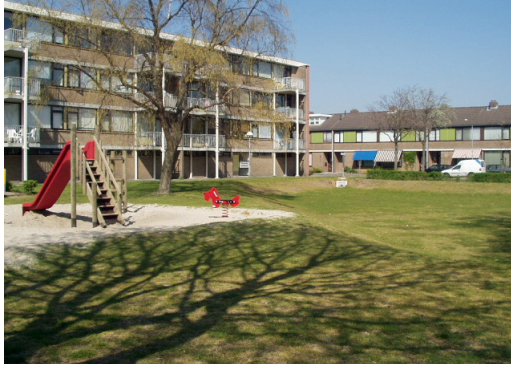
Figuur 6.5 Speeltuin met verlaagd speelveld.

Om het regenwater te kunnen bergen, zijn infiltratieriolen aangelegd en de bestaande speelvelden met circa 50 cm verlaagd. Hierbij is de teelaarde weggehaald, waarna een laag van de ondergrond is afgehaald. Daarna is de teelaarde teruggebracht en met normaal gras ingezaaid.

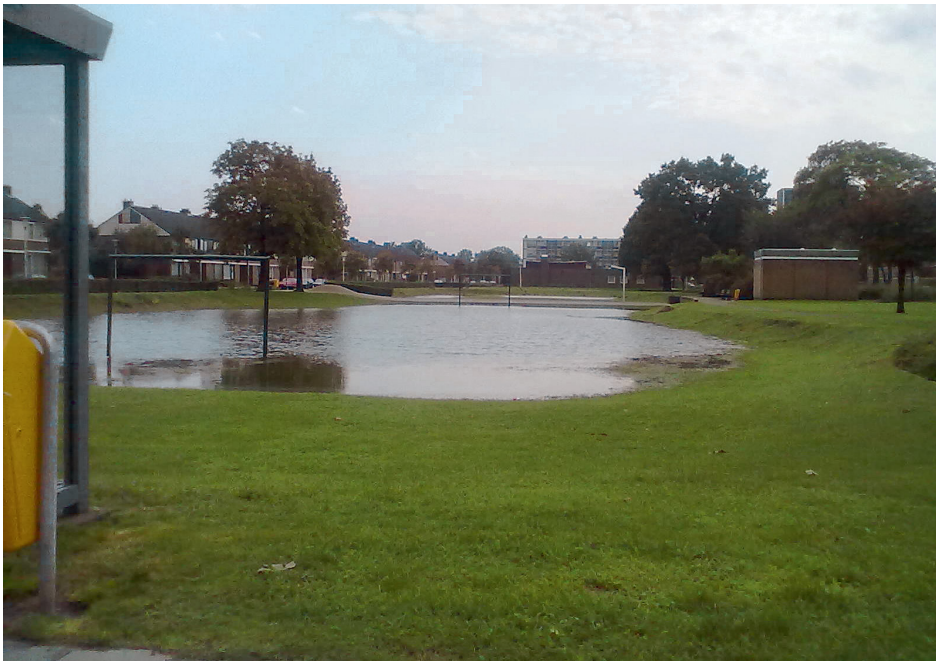
Figuur 6.6 Speelveld in gebruik voor waterberging.

water, met een waterdiepte van 10 tot 20 cm. Twee à drie keer per jaar zijn de velden met een waterdiepte tot 50 cm gevuld. Dan duurt het zo'n twee dagen voordat ze weer droog zijn.

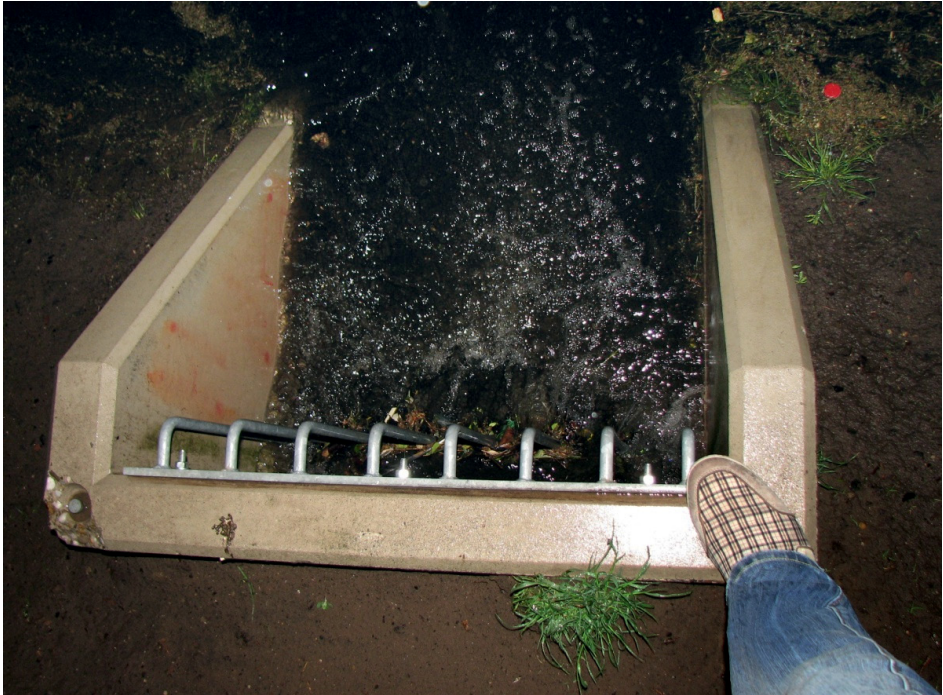
Figuur 6.7 Rooster bij uitstroomconstructie is lastig te reinigen.

De speelvelden hebben met 22 maaibeurten per jaar een intensief maaiprogramma. Om het gras in goede conditie te houden en dichtslaan te voorkomen, wordt het veld elke drie à vier jaar geverticuteerd. Het beheer is qua manuren en kosten wel intensiever dan dat van andere trapveldjes in Helmond. Dat komt omdat de infiltratievelden vaker schoongemaakt moeten worden. Bovendien zijn de roosters bij de uitstroomconstructies lastig te reinigen. Vuil van de straat zit tussen de uitstroomput en het aan de buitenzijde schuin gemonteerde rooster in (zie figuur 6.7).

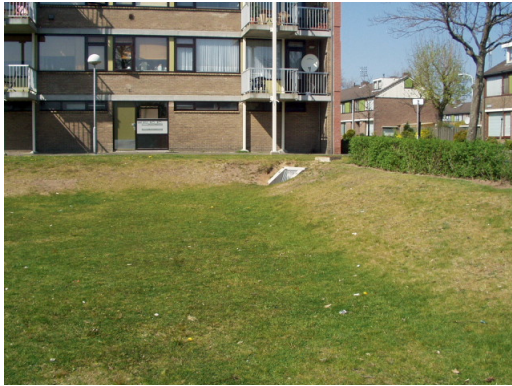
**Figuur 6.8** Uitstroom bij flatgebouw.
