## Drainvoeg

## Drainvoeg *genomineerd* voor de *Infratech Innovatie prijs 2013*

### Egmond aan Zee - Julianastraat

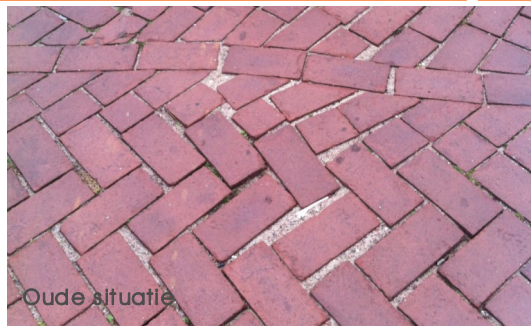
Oude situatie

Al langere tijd zijn er klachten van de bewoners: bij hevige regenval blijft er water op de straat staan, de aanwezige infiltratiestenen liggen los, het straatbeeld wordt daardoor rommelig maar erger nog is het lawaai dat de loszittende stenen veroorzaken. Een deel van de straat is herstraten. De drainvoeg is gelegd tijdens het herstraten met gebakken keien.

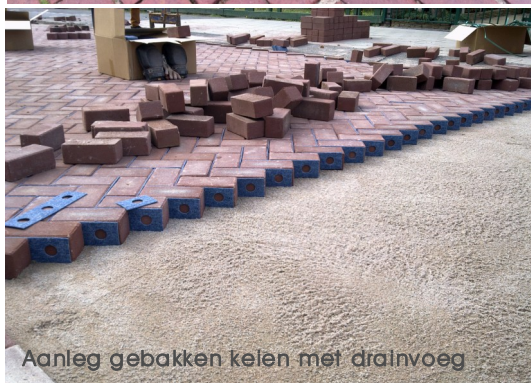
Aanleg gebakken keien met drainvoeg

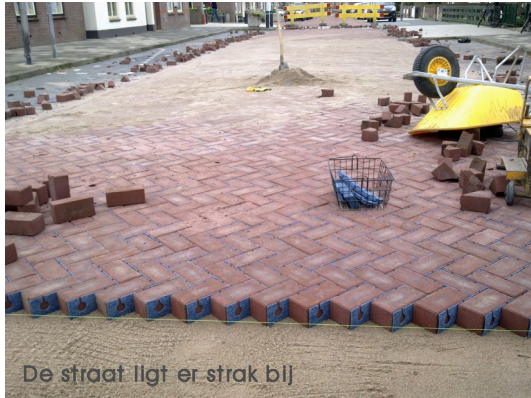
De straat ligt er strak bij

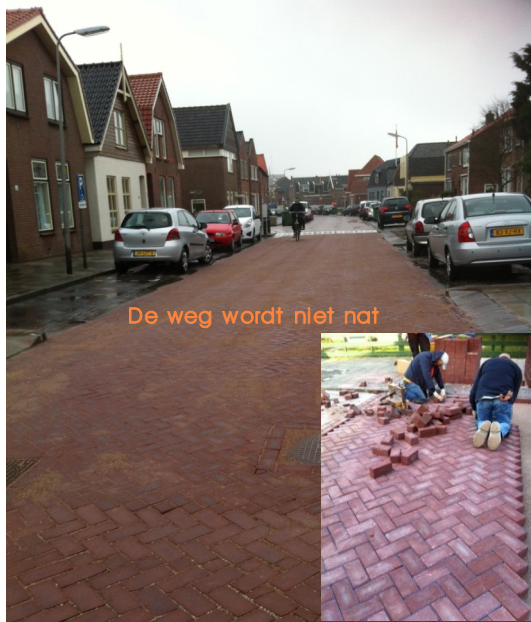
De weg wordt niet nat

Het infiltrerende vermogen is zo groot dat tijdens een hevige regenbui het net aangelegde deel met de drainvoegen droog blijft, terwijl het water blijft op het oude deel van de straat.
